**Sanierungskonzept**

Gesamtnr.: Aare  
 Ort: Interlaken, Ringgenberg, Unterseen  
 Projekt-Nr.: 3559  
 Plan-Nr.: 1695-01b  
 Revidiert: 15.05.2023  
 Plangrösse: 128 x 75cm

**Blatt 1** (km 170400-170925)  
 Mst. 1:500

**Ufer / Ufermauern Bödeliaare**  
**1 Analyse und Beurteilung**

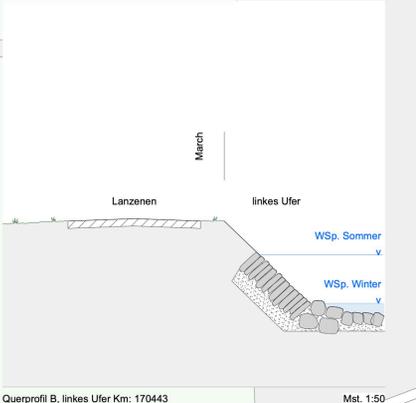
I km 170.350 - 170.528 Ufer verbaut: abgelegt / geneigt, Mauer: Plattierte Steine ("Pflasterung") / Steinblöcke quaderförmig, grossformatig

II Hochwasserschutzfunktion Baualter Zustand

III Fazit: HWS-Defizit vorhanden (Hot Spot 15) / Potential für Uferumgestaltung gegeben  
 Massnahmen: Baulicher Hochwasserschutz prüfen (Kostenwirksamkeit) / Uferumgestaltung initiieren (Massnahme 2)

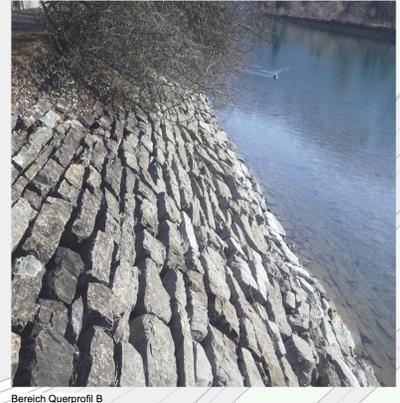
I km 170.528 - 170.753 Ufer verbaut: geneigt, Mauer: Plattierte Steine ("Pflasterung") / Steinblöcke quaderförmig, grossformatig

II Hochwasserschutzfunktion Baualter Zustand

III Fazit: HWS-Defizit vorhanden (Hot Spot 15)  
 Massnahmen: Baulicher Hochwasserschutz prüfen (Kostenwirksamkeit)

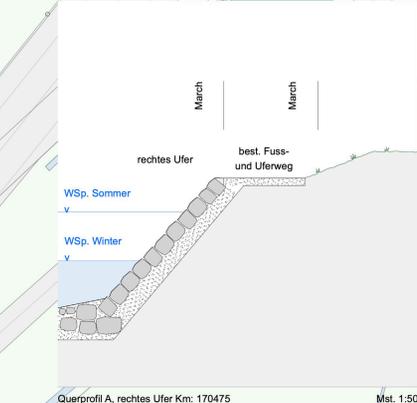
I km 170.753 - 170.780 Ufer naturnah

II Hochwasserschutzfunktion Baualter Zustand

III Fazit: kein Handlungsbedarf  
 Massnahmen: Bestand erhalten

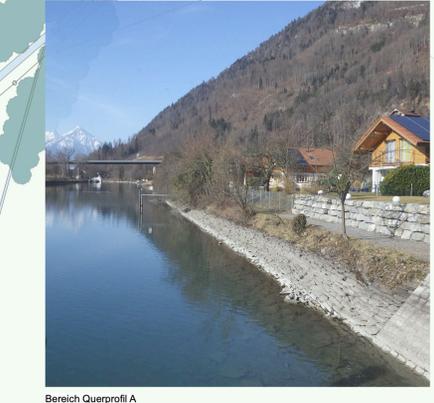
I km 170.426 - 170.903 Ufer verbaut: abgelegt, Mauer: Plattierte Steine ("Pflasterung")

II Hochwasserschutzfunktion Baualter Zustand

III Fazit: HWS-Defizit vorhanden (Hot Spot 13) / Potential für Uferumgestaltung gegeben  
 Massnahmen: Objektschutz oder organisatorische Massnahmen / Uferumgestaltung initiieren (Massnahme 1)
