Tiefbauamt des Kantons Bern, Oberingenieurkreis II

AUFWERTUNG AARERAUM LÖCHLIGUET – WORBLAUFEN

Bodenschutzkonzept Ittigen

31. August 2020

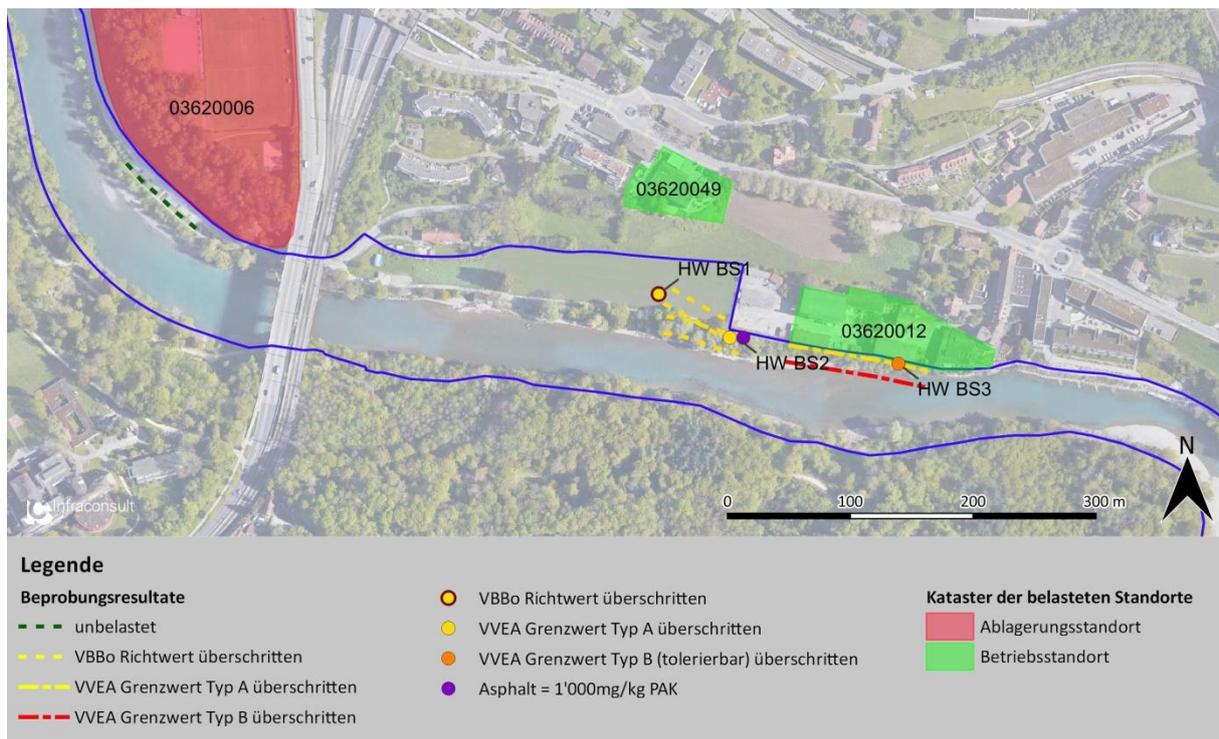
Abbildung 1: Übersicht über die Standorte der Beprobungen

Aus diesen Gründen wurden am 1.5.2020 Linienproben vom Bodenmaterial entnommen und im Labor chemisch analysiert. Aufgrund der Resultate aus diesen Beprobungen wurden im Bereich Hammerwerk am 7.7.2020 zusätzliche Probenahmen mittels Baggerschlitz durchgeführt. Beide Probenahmen erfolgten gemäss BUWAL-Handbuch [5].

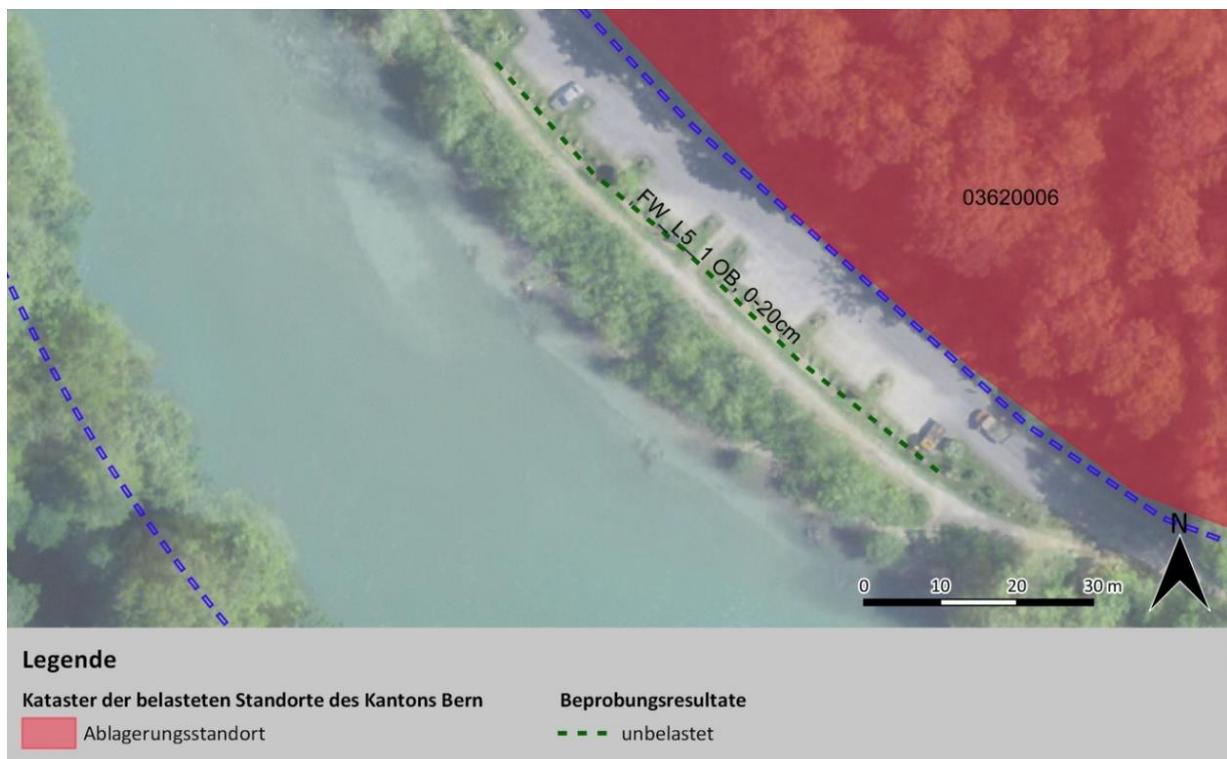
Abbildung 2: Unbelastete Linienprobe FW_L5 (grüne Linie) beim Parkplatz Tiefenaubücke

Nach den Analysen von FW L5_1, die einen unbelasteten Oberboden zeigten, wurde der Unterboden (FW L5_2) nicht analysiert (siehe auch Abbildung 2).

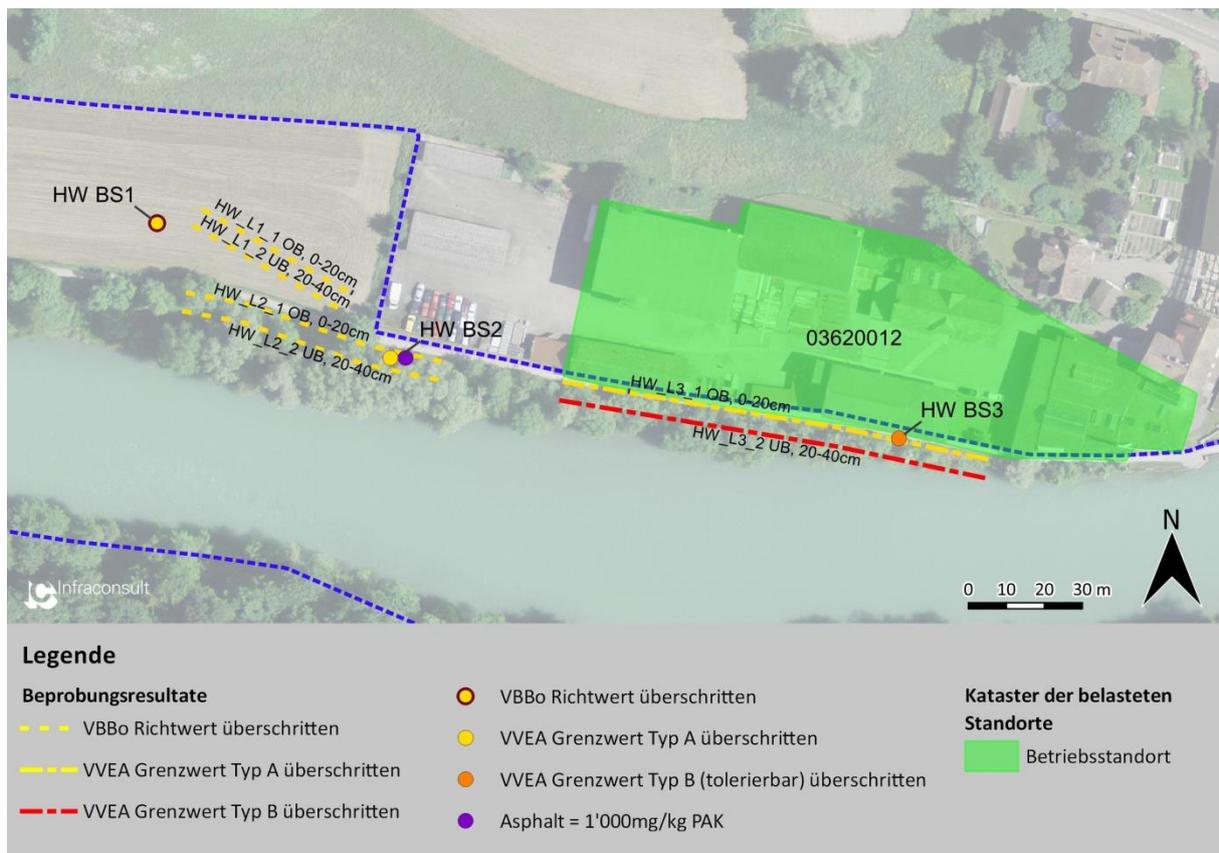
Abbildung 3: Schwach (gelb), wenig (orange) und stark (rot) belastete Linien- und Baggerschlitzbeprobungen beim Hammerwerke-Areal

In der Linienprobe HW L3_2 wurden bereits bei der Beprobung Fremdstoffe (schwarze Verfärbungen, Industrieabfall) festgestellt. Die Analyse bestätigte den Verdacht: das Material ist durch PAK stark belastet (Typ E). Bei der späteren Sondage im Baggerschlitz (HW BS 3) waren die Grenzwerte für PAK ebenfalls erhöht, hier wurde der Grenzwert für Typ B jedoch eingehalten. Aufgrund von Wasserleitungen und des Uferverbau war eine weitere Sondage mittels Baggerschlitz nicht möglich. Ob das Material als Typ B oder als Typ E entsorgt werden muss, kann mit den Bisher durchgeführten Chemieanalysen nicht abschliessend beurteilt werden. Klar ist, dass im gesamten Bereich entlang des Hammerwerks (KBS-Standort) stark belastetes Material (Industrieabfall/Schlacke) vorhanden ist. Die Aushubarbeiten müssen in diesem Bereich durch eine Fachperson begleitet werden. Für die Definition der Entsorgungswege muss das Material im Detail mittels weiteren Chemieanalysen an Feststoffproben untersucht werden. Üblicherweise verlangt die Fachstelle beim AWA pro 200 m³ Aushubmaterial eine Feststoffanalyse zur Beurteilung der Belastung.

Bei der Linienbeprobung (HW L2) nach VBBo wurde eine Überschreitung des Richtwertes für PAK festgestellt. Die anschliessende Sondage (HW BS2) legte den Ursprung der Belastung frei: im Bereich des Baggerschlitzes ist eine Auf-

füllung (0-80cm) mit grossen Asphaltblöcken vorhanden. Der PAK-Gehalt des Asphalts liegt bei 1'000mg/kg und somit genau an der Grenze einer zugelassenen Verwertung gemäss Art. 52 VVEA (Verwertung mit Einschränkungen).

Das Material weist bis in eine Tiefe von 110 cm (80-110 cm) eine schwache Belastung mit PAK auf (Typ B). Die Untergrenze der Belastung wurde nicht erreicht.

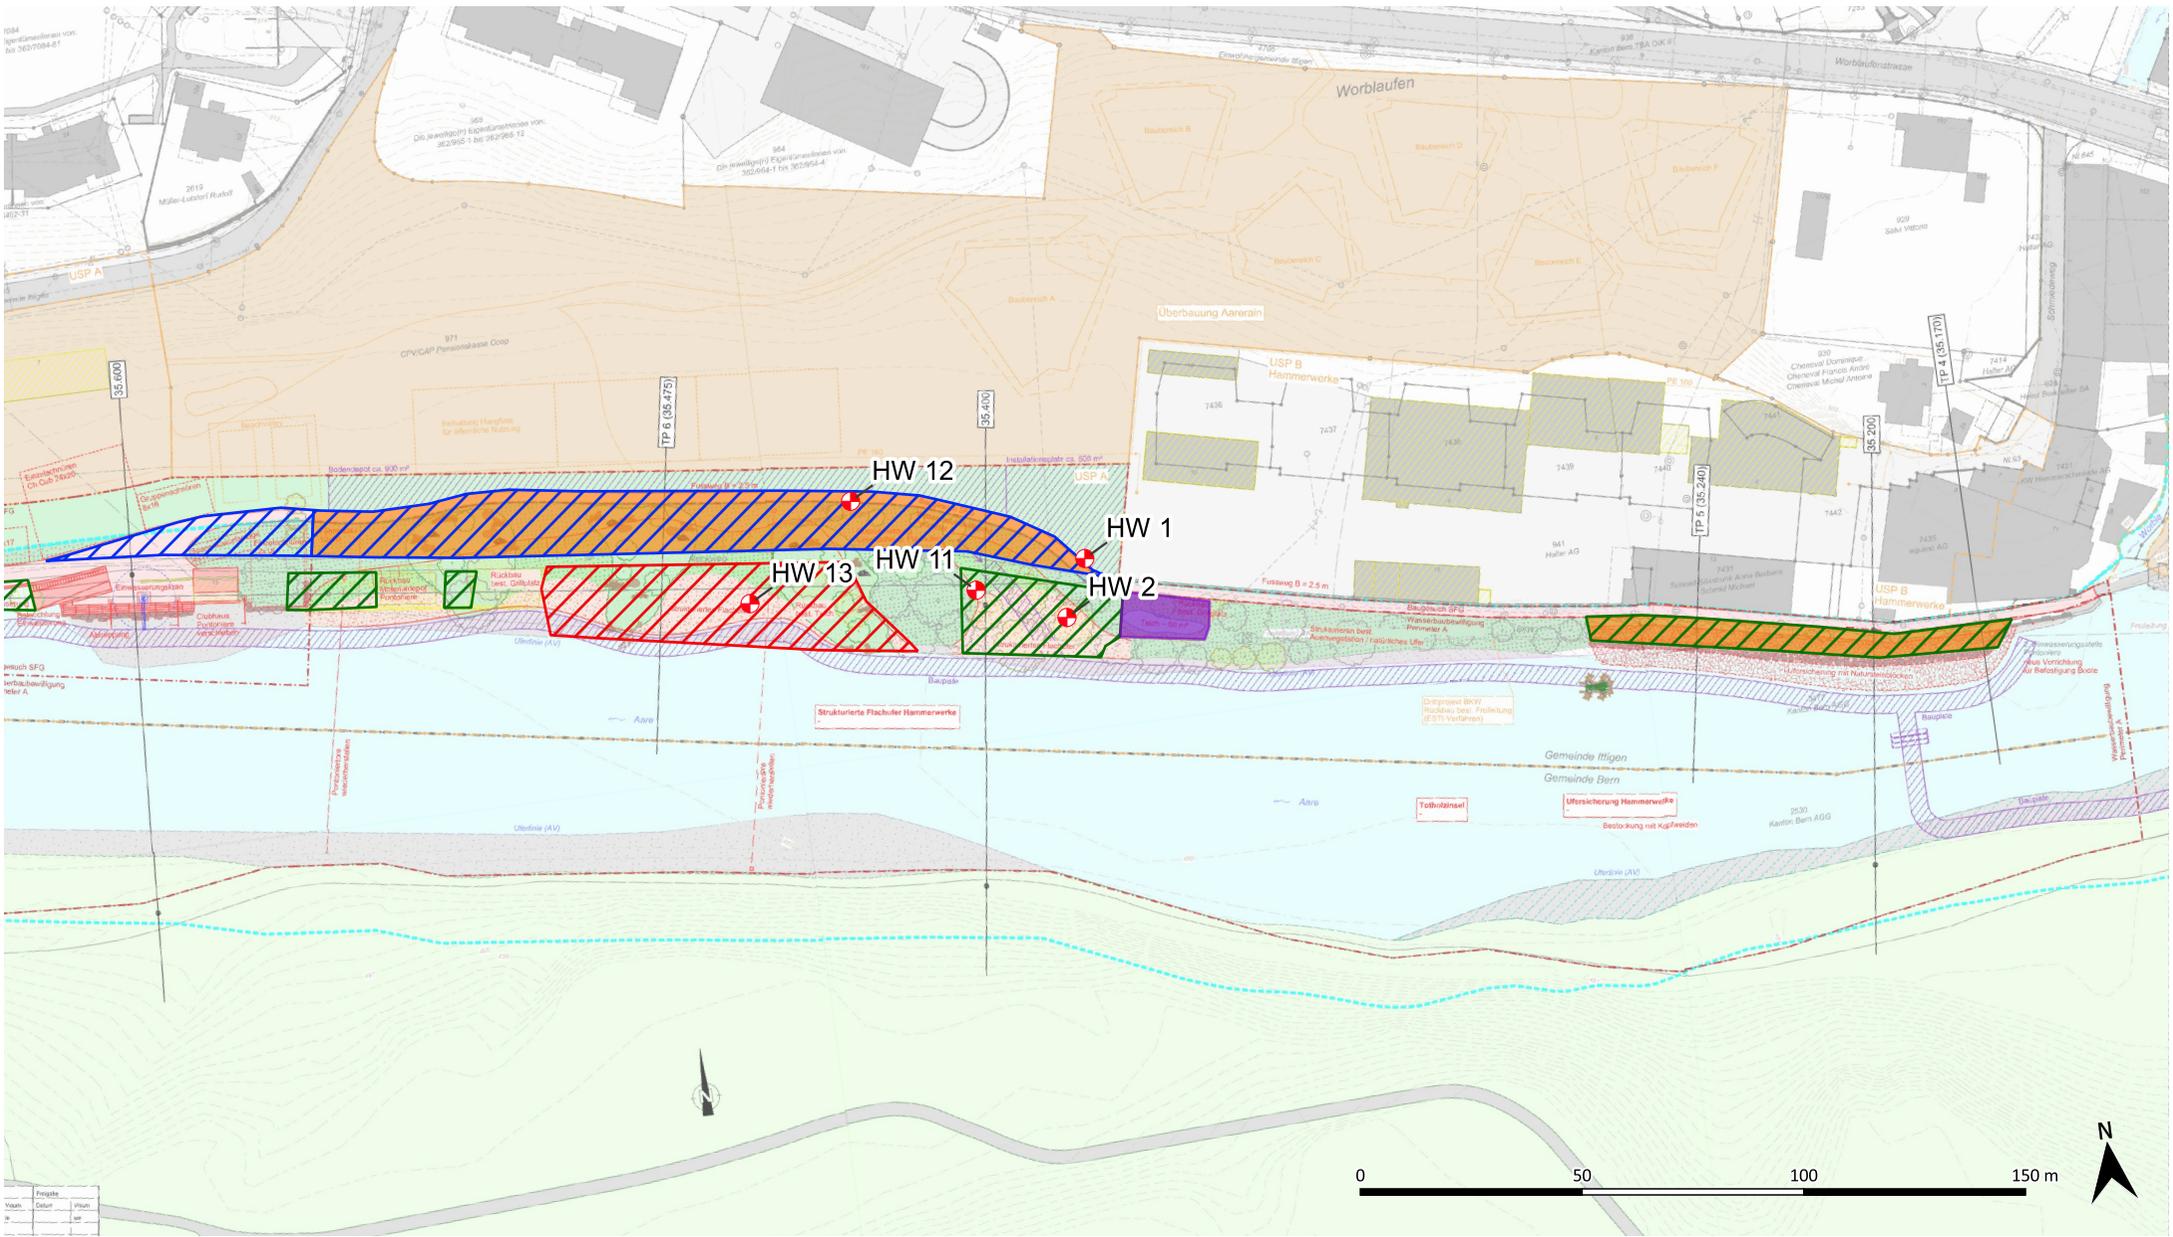
Abtragsmächtigkeit

OB: 0-15cm
UB: -</p> <p>

Aueboden, Typ B
OB: 0-15cm
UB: -</p> | <p>

Braunerde, unbelastet
OB: 0-30cm
UB: 30-65cm</p> <p>

Braunerde
OB: 0-30cm, schwach belastet
UB: 30-65cm, unbelastet</p> | <p>

Fluvisol, unbelastet
OB: 0-12cm
UB: 12-60cm</p> <p>

Auffüllung mit Asphalt
Boden: Typ B
Asphalt: Typ E, 1'000mg/kg PAK</p> |

In der Bodenkarte im Anhang 2 sind die Abtragsmächtigkeiten dargestellt.

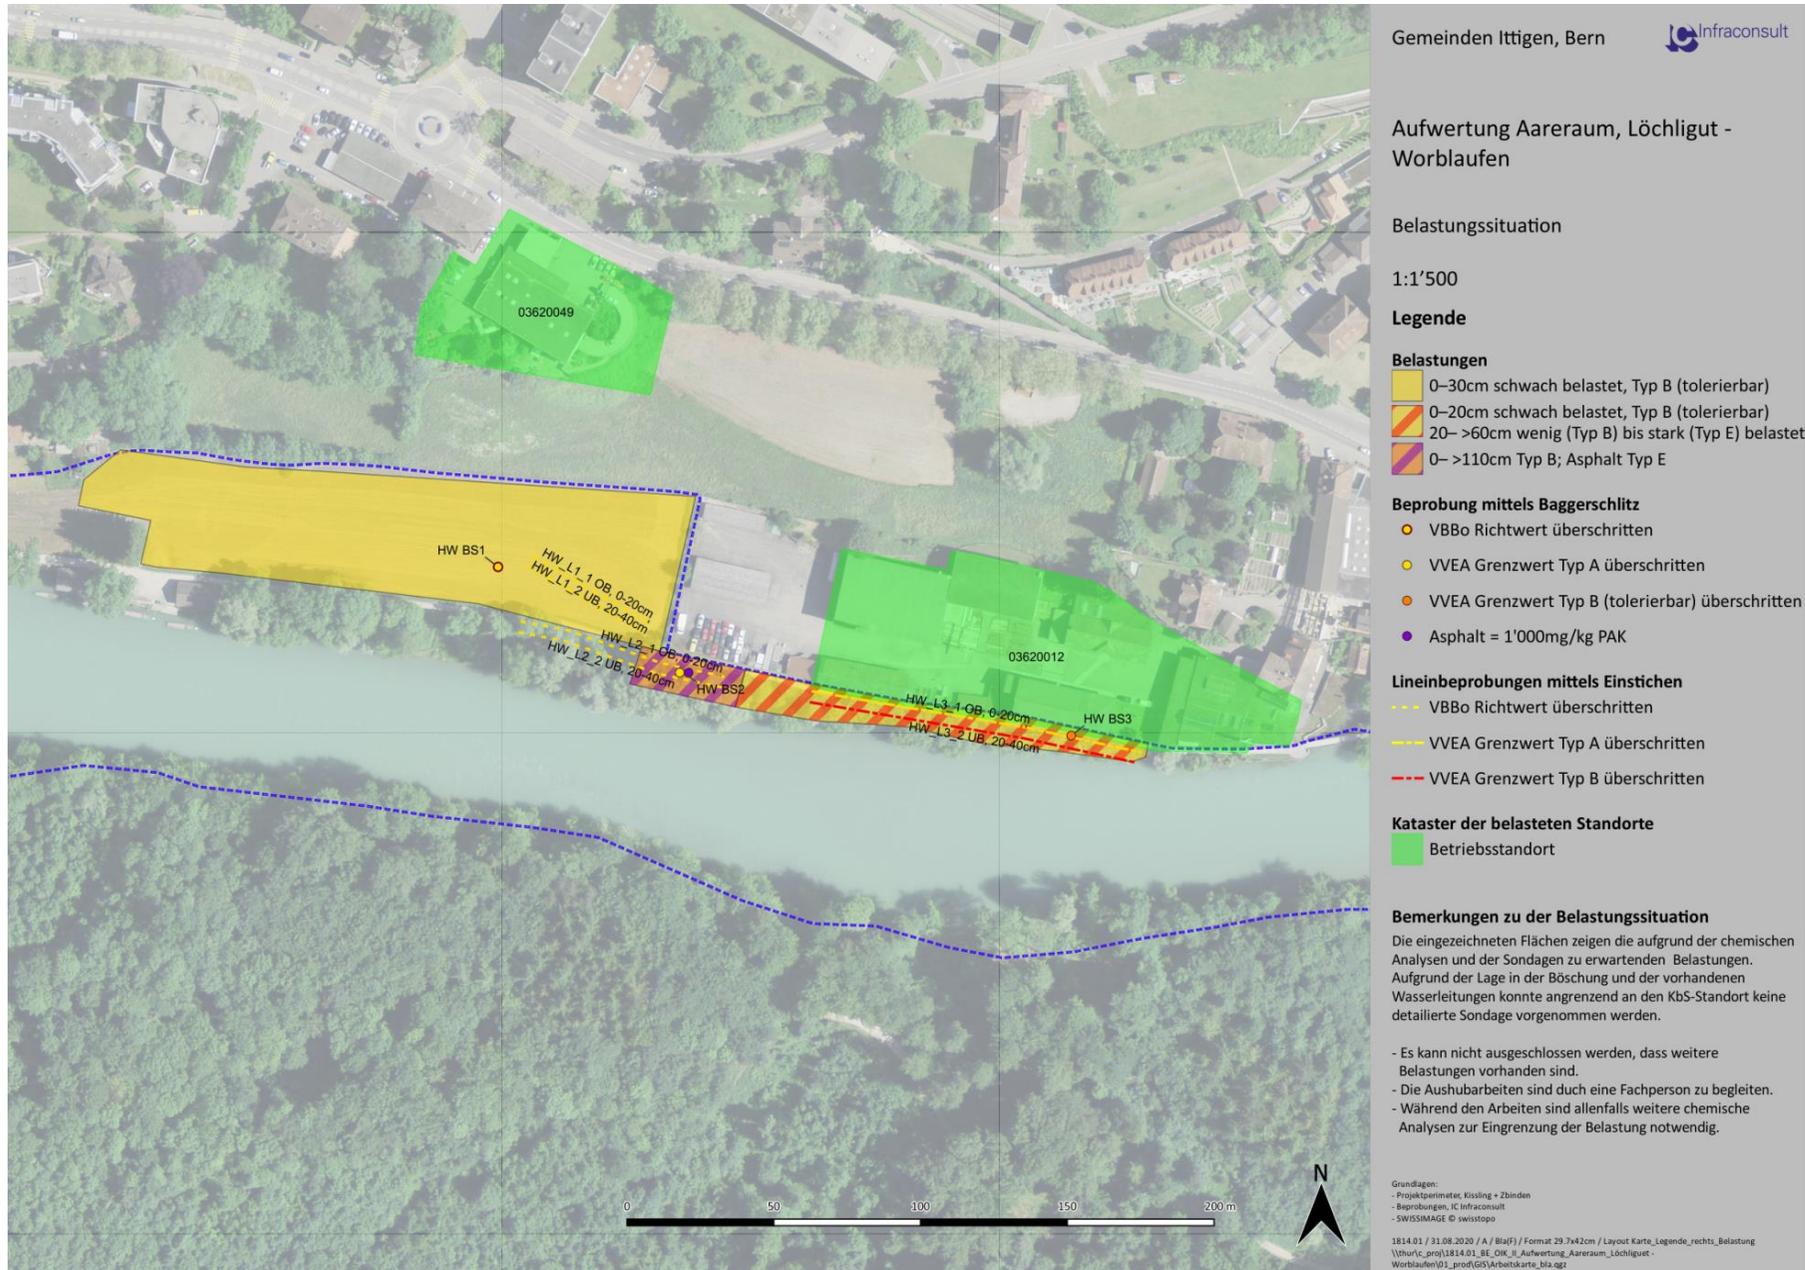
Belastungssituation

0-30cm schwach belastet, Typ B (tolerierbar)
 -

0-20cm schwach belastet, Typ B (tolerierbar)
20- >60cm wenig (Typ B) bis stark (Typ E) belastet
 -

0- >110cm Typ B; Asphalt Typ E

Bodenbelastungskarte	<p>Die Bodenbelastungskarte mit den Belastungen der Flächen und der entsprechenden Verwertung im Bereich Hammerwerke befindet sich im Anhang 3.</p>
weitere Analysen	<p>Die durchgeführten Analysen geben Anhaltspunkte, welche Belastungen zu erwarten sind. Jedoch kann bis jetzt noch keine flächendeckende gesicherte Aussage zu den Belastungen gemacht werden. Sämtliche Aushubarbeiten sind daher von einer Fachperson zu begleiten. Das Material ist entsprechend zu triagieren und allenfalls zu beproben. Pro 200 m³ abzuführendes Material muss ein Analyseresultat vorliegen.</p>
Belastung ausserhalb Beprobungsbereich	<p>Bei allen Flächen kann nicht ausgeschlossen werden, dass ausserhalb der untersuchten Bereiche (horizontal und vertikal) eine chemische Belastung oder Fremdstoffe wie Bauschutt vorhanden sind.</p>
weitere Standorte	<p>Auf den Standorten, die im Rahmen des Bodenschutzkonzeptes bisher nicht untersucht wurden, besteht aus heutiger Sicht kein konkreter Verdacht auf eine Belastung.</p>

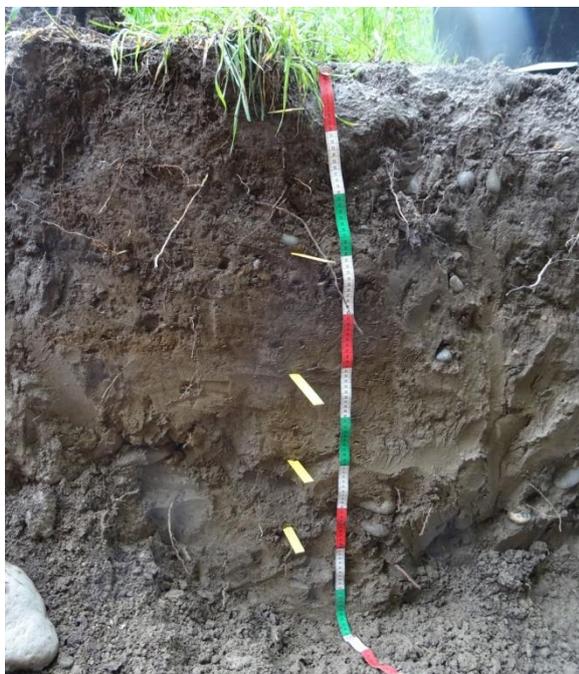
Bodenprofil HW 1 mit Spuren von früheren Umlagerungen (anthropogen)

Zudem wurden Ziegelbruchstücke beim Profil HW 1 gefunden.

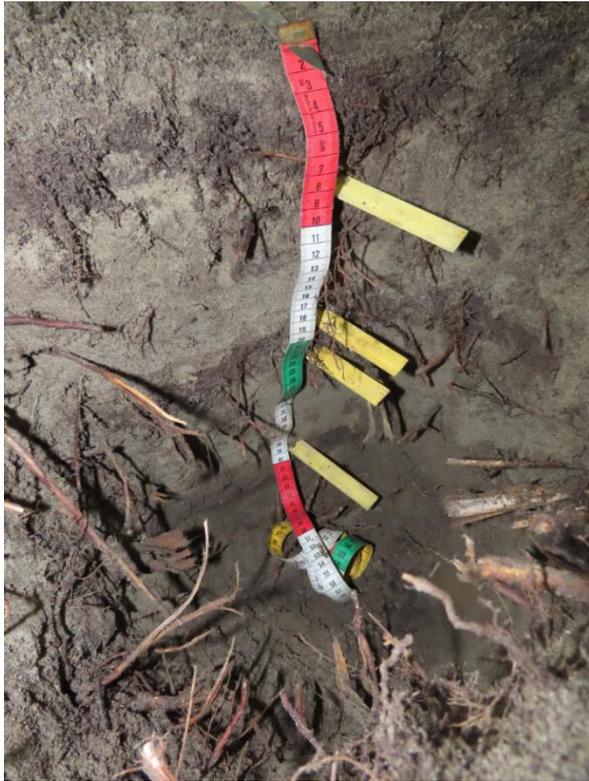
Bodenprofil HW 2 mit rascher Schichtabfolge (Organische Lagen und Sandschichten)

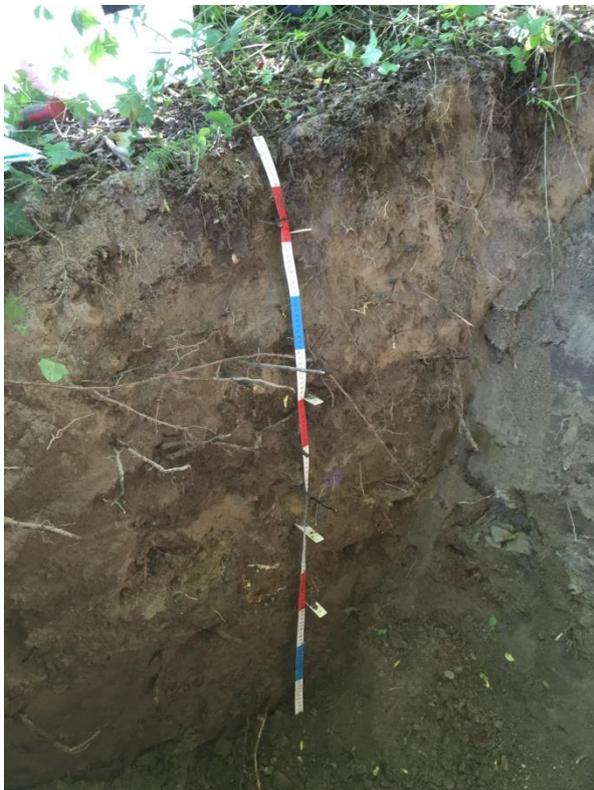
Bodenprofil HW 11: erkennbarer Bauschutt

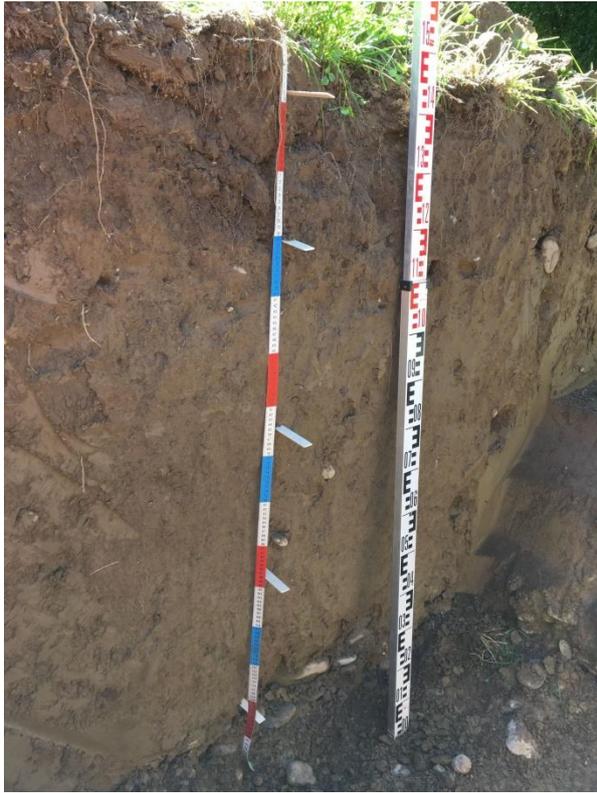
Bodenprofil HW 12: sehr tiefgründige Braunerde

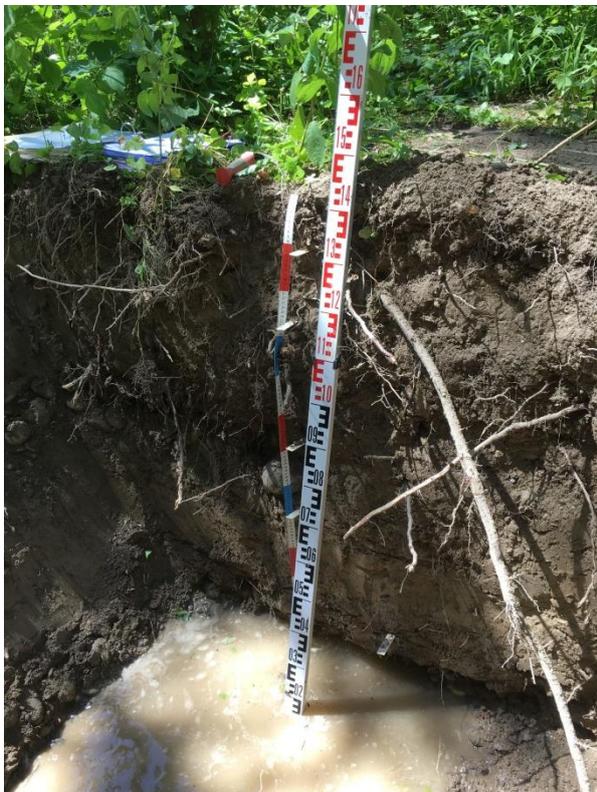
Bodenprofil HW 13: eingetretenes Grundwasser

Grundwasserspiegel	<p>Aufgrund der Nähe zur Aare muss mit einem relativ hohen Grundwasserspiegel gerechnet werden, welcher im Bereich der Bodenschichten liegen kann (Flurabstand eventuell < 1m). Vernässungen des Bodens (und des Aushubmaterials) können die Bearbeitbarkeit stark erschweren.</p>

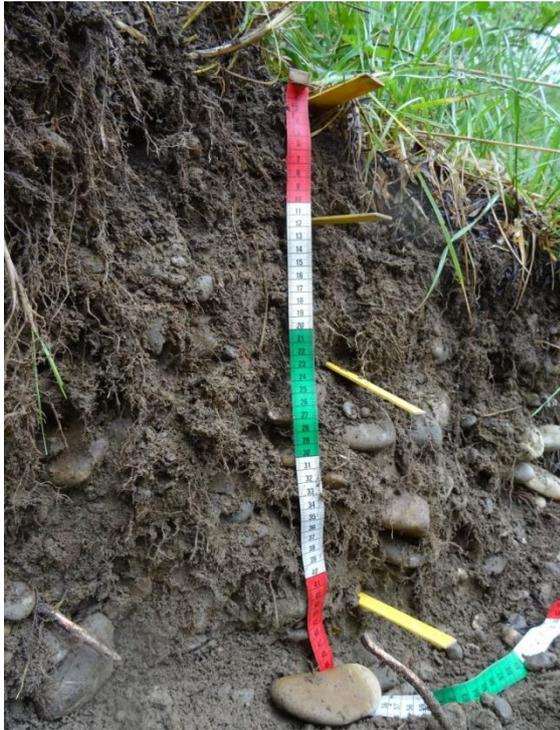
Bodenprofil FW 4: Durchwurzelter Bereich des Bodenprofils; geringmächtige Oberbodenschicht auf Schotter, ähnlich Ranker oder Regosol, Unterboden noch kaum entwickelt

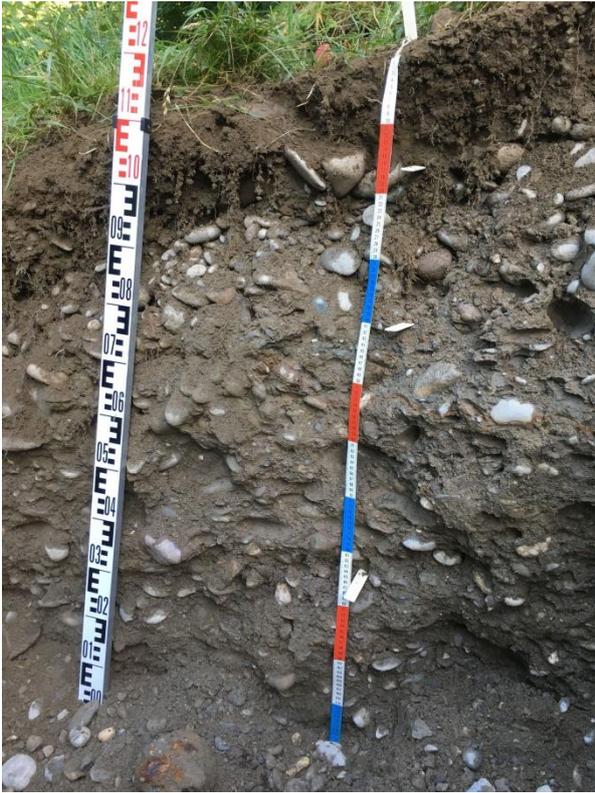
Bodenprofil FW 12: stark skeletthaltig
