**AUFWERTUNG AARERAUM  
LÖCHLIGUET – WORBLAUFEN**

**BERN UND ITTIGEN**

**WASSERBAUBEWILLIGUNG**

Tiefbauamt Kanton Bern, OIK II

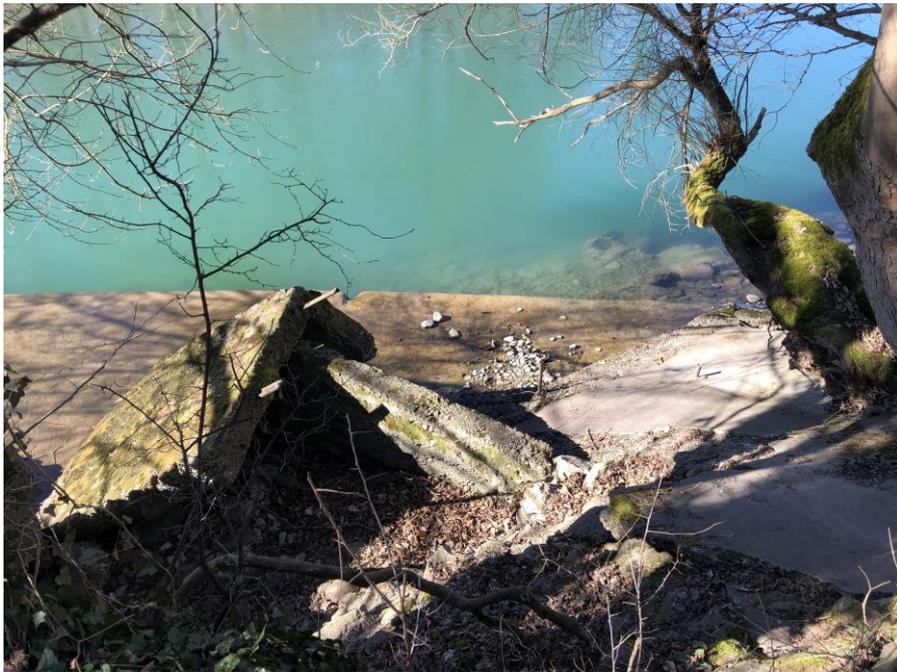
Der Abschnitt in der Aarekurve oberhalb der Worblemündung bzw. der Einmündung des Entlastungstollens ist heute mit diversen Betonelementen in schlechtem Zustand gesichert (*Abbildung 4*). Die Betonelemente inklusive Armierungseisen und anderer Abbruchprodukte liegen lose in unterschiedlicher Dichte am Ufer. Vereinzelt sind Elemente auch befestigt.

*Abbildung 4: Betonelemente und Sandsteinplatte im Bereich der Aarekurve*

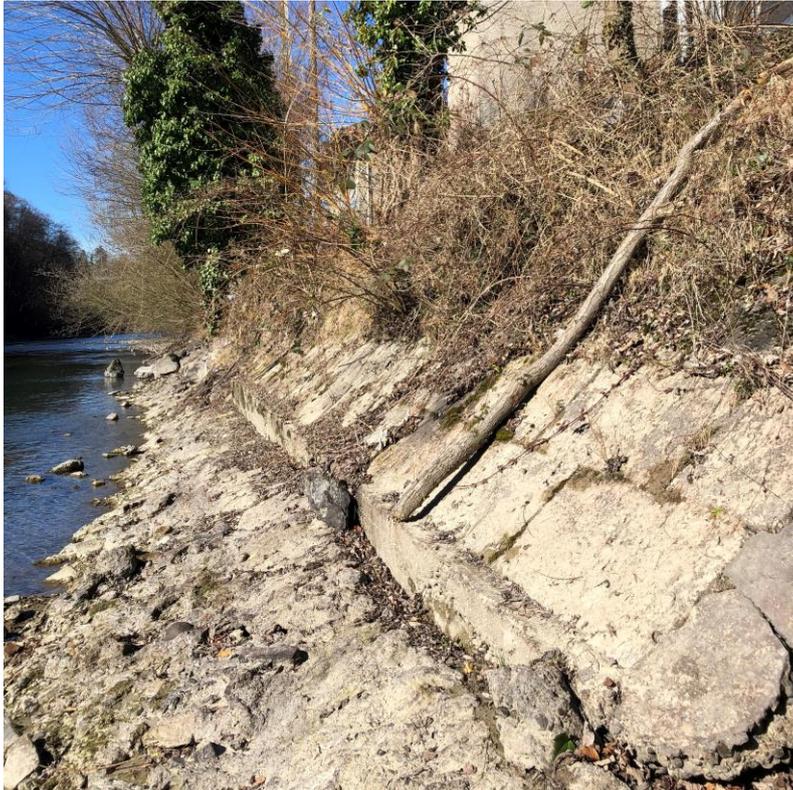
Das Aareufer bei der Überbauung „Aare Wohntraum“ wurde im Zusammenhang mit der Wohnüberbauung neu erstellt. An diesem steilen, hart verbauten Ufer mit vorgelagerten Blocksteinbühnen, sind keine baulichen Anpassungen vorgesehen. Dieser Abschnitt wird nachfolgend nicht weiter betrachtet. Unterhalb der Einmündung der Worble – im Bereich der ehemaligen Hammerwerke – schliesst ein Abschnitt mit einer Ufersicherung aus Beton und Blocksteinelementen an (*Abbildung 5*). Stellenweise wurde das Ufer mit einer Mischung aus eingeschmolzenen Bauabfallprodukten, unter anderem auch Stahl, befestigt.

*Abbildung 5: Uferpflasterung mit belastetem Material im Bereich der Hammerwerke*

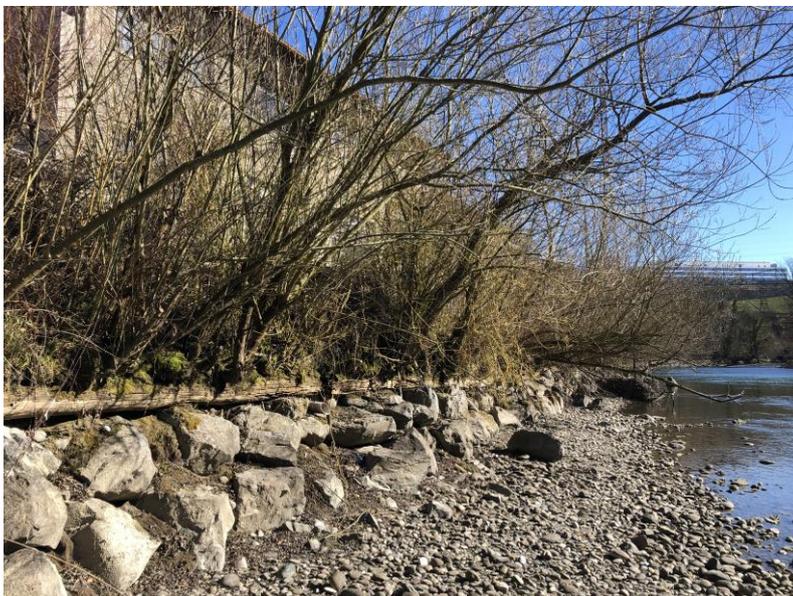
Im unteren Bereich des Areals wurde das Ufer durch eine einbetonierte Blocksicherung und Rundhölzern Stämmen befestigt (*Abbildung 6*).

*Abbildung 6: Blockverbau im unteren Bereich der Hammerwerke*

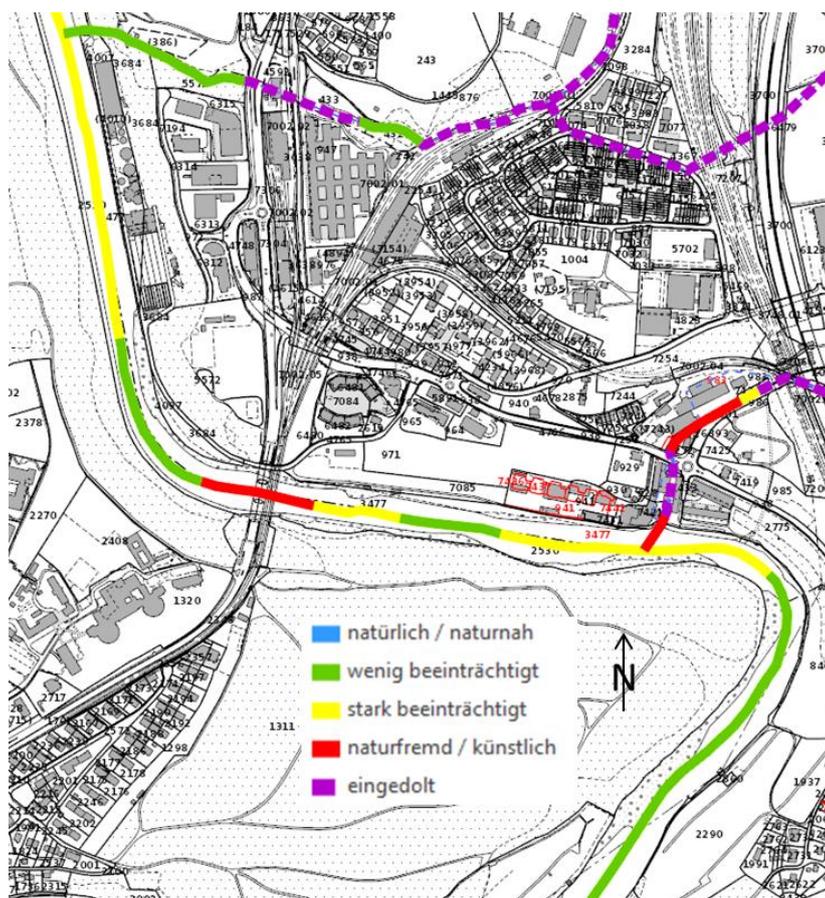
Untenstehende *Abbildung 7* zeigt die Situation bezüglich der Ökomorphologie der Aare und deren Zuflüsse im Projektperimeter. Von den Familiengärten im Löchliguet bis in die Aarekurve hinein gilt die Aare als „wenig beeinträchtigt“. Es folgt ein Abschnitt bis nach der Überbauung der Hammerwerke, wo die Aare als „stark beeinträchtigt“ gilt. In diesen Abschnitt mündet die Worble ein. Im letzteren Bereich ist die Worble auf weiten Strecken eingedolt oder gilt als „naturfremd/ künstlich“. Im Bereich der vorgesehenen Aufweitung unterhalb des Hammerwerks gilt die Aare als „wenig“ oder „stark beeinträchtigt“. Unterhalb der Tiefenaubrücke ist der Aareraum durch die Uferverbauung und Brückenpfeiler „naturfremd/künstlich“. Danach folgen wieder ein „wenig beeinträchtigt“ und ein „stark beeinträchtigt“ Abschnitt. Unterhalb der ARA mündet der Steinibach in die Aare ein. Er gilt bei der Einmündung als „wenig beeinträchtigt“ ist aber ansonsten auf weiten Strecken eingedolt.

Abbildung 7: Ökomorphologie der Fließgewässer, Geoportal Kanton Bern 15. Juni 2020 [2]

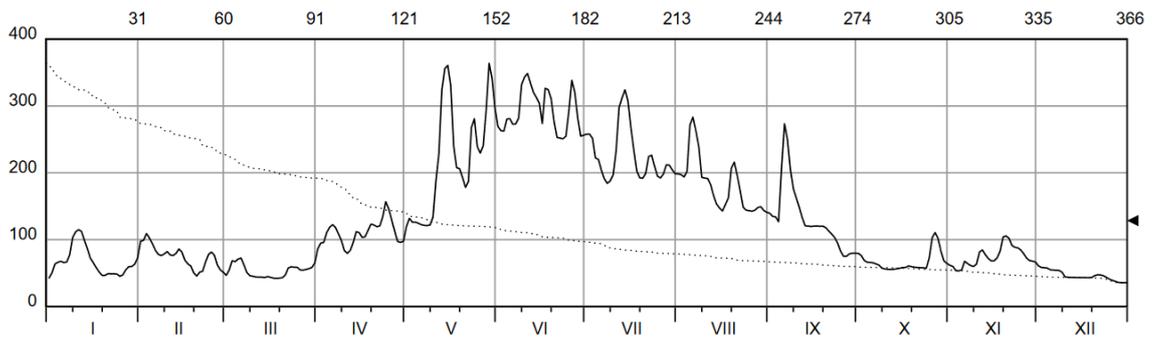
Die folgenden drei Abbildungen zeigen die Aufzeichnungen vom BAFU und von EWB der beispielhaft für das Jahr 2016. Die vertikale Y-Achse zeigt den Abfluss in m<sup>3</sup>/s, die X-Achse die Zeit in Monaten.

Abbildung 8: Messstation Bern Schönau, Messwerte Jahr 2016, Dauerlinie (gepunktete Linie) und Ganglinie der Tagesmittel (schwarze Linie)

Bei der Betrachtung der letzten vier Jahre (beispielhaft oben: 2016) lassen sich folgende Aussagen machen:

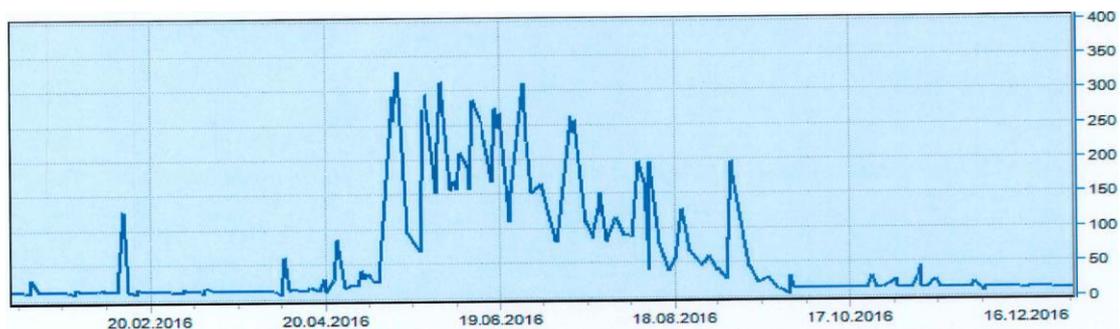
Abbildung 9: Durchflussmessung (Ganglinie) Wehr Engehalde, Messwerte Jahr 2016

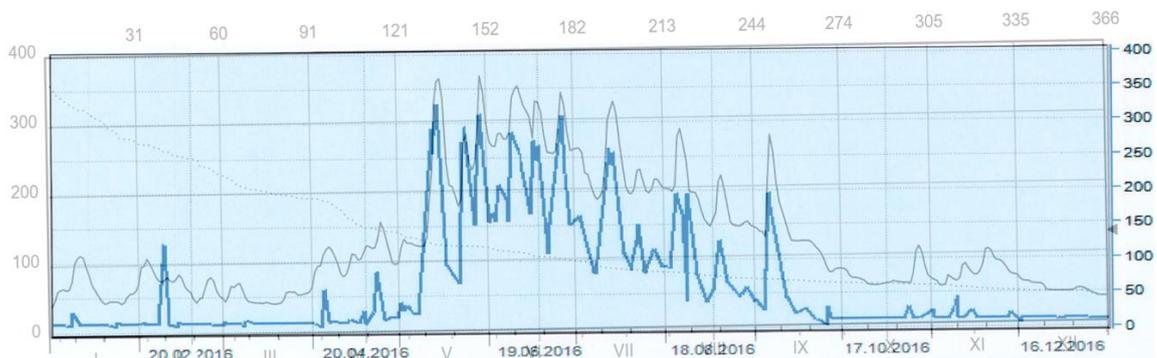
Abbildung 10: Überlagerung Messwerte BAFU und EWB, Jahr 2016

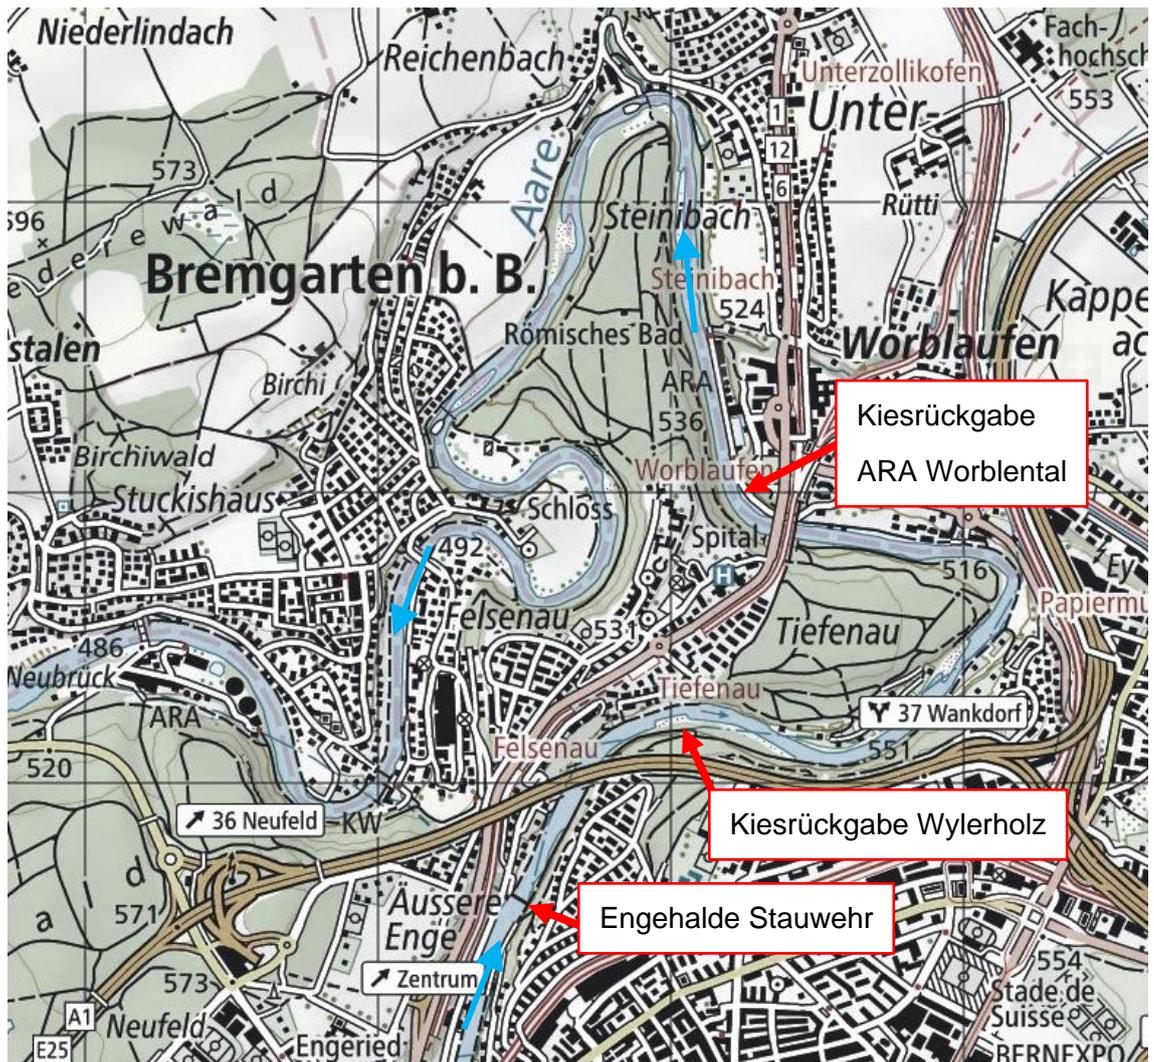
Der Geschiebehauhalt in der Aare bei der Engehalbinsel ist stark gestört. Im Rückstau-bereich des Wehrs Engehalde lagern sich grosse Mengen an Kies ab, welche zu Auflan-dungen und einer Verstärkung der Hochwassergefahr im Mattequartier von Bern führt. Deshalb wird im Schwellenmätteli periodisch Kies entnommen. Unterhalb des Wehrs Engehalde führen diese Kiesentnahmen zu einem Geschiebedefizit. Um den negativen Auswirkungen der Geschiebeentnahmen entgegenzuwirken, wird ein Teil des im Schwellenmätteli entnommen Kieses der Aare zurückgegeben. Dazu wurden zwei Standorte definiert, an welchen im Januar 2016 und Februar 2018 (nur Wylerholz) Kies-rückgaben umgesetzt wurde: Im Wylerholz und bei der ARA Worblental (*Abbildung 11*).

Abbildung 11: Kiesrückgabestellen Kiesentnahmen Schwellenmätteli

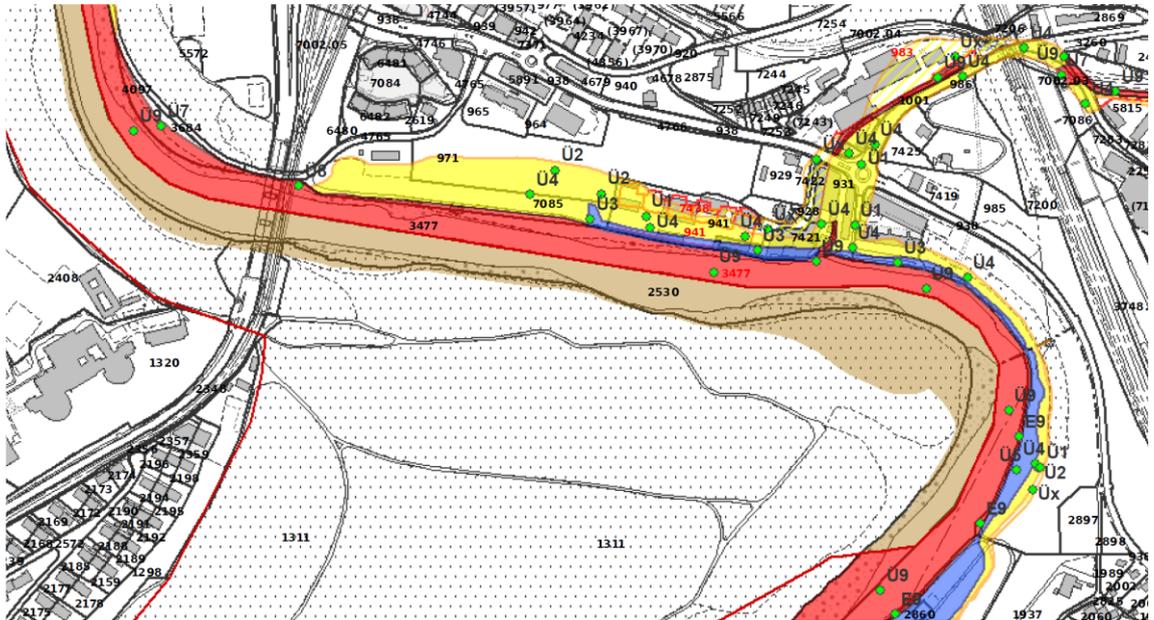
Die Hochwassergefährdung kann für den Bau des Infrastrukturgebäudes [19] oder das Verschieben des Clubhauses der Pontoniere von Bedeutung sein (Abbildung 12). Hierbei handelt es sich jedoch um separate Verfahren.

Abbildung 12: Gefahrenkarte Wasser [2], gelb = geringe / blau = mittlere / rot = erhebliche Gefährdung

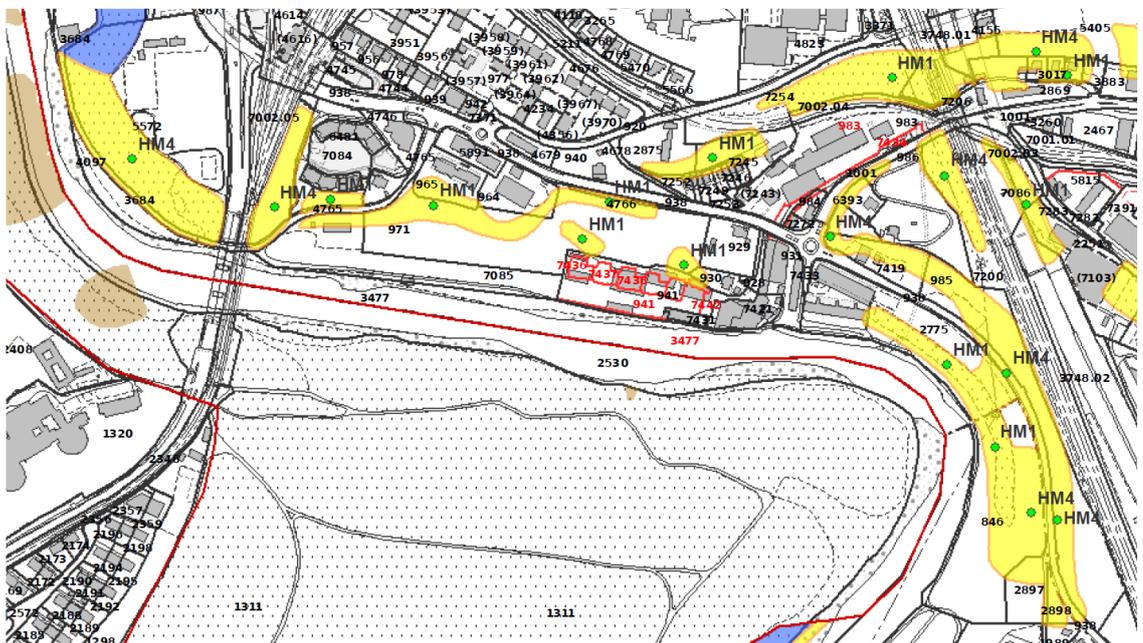
Für die Aarehänge wurde in der Gefahrenkarte der Stadt Bern [2] zudem eine geringe Gefährdung (gelb) durch Hangmuren ausgeschieden (Abbildung 13).

Abbildung 13: Gefahrenkarte Rutschungen [2], gelb = geringe / blau = mittlere / rot = erhebliche Gefährdung

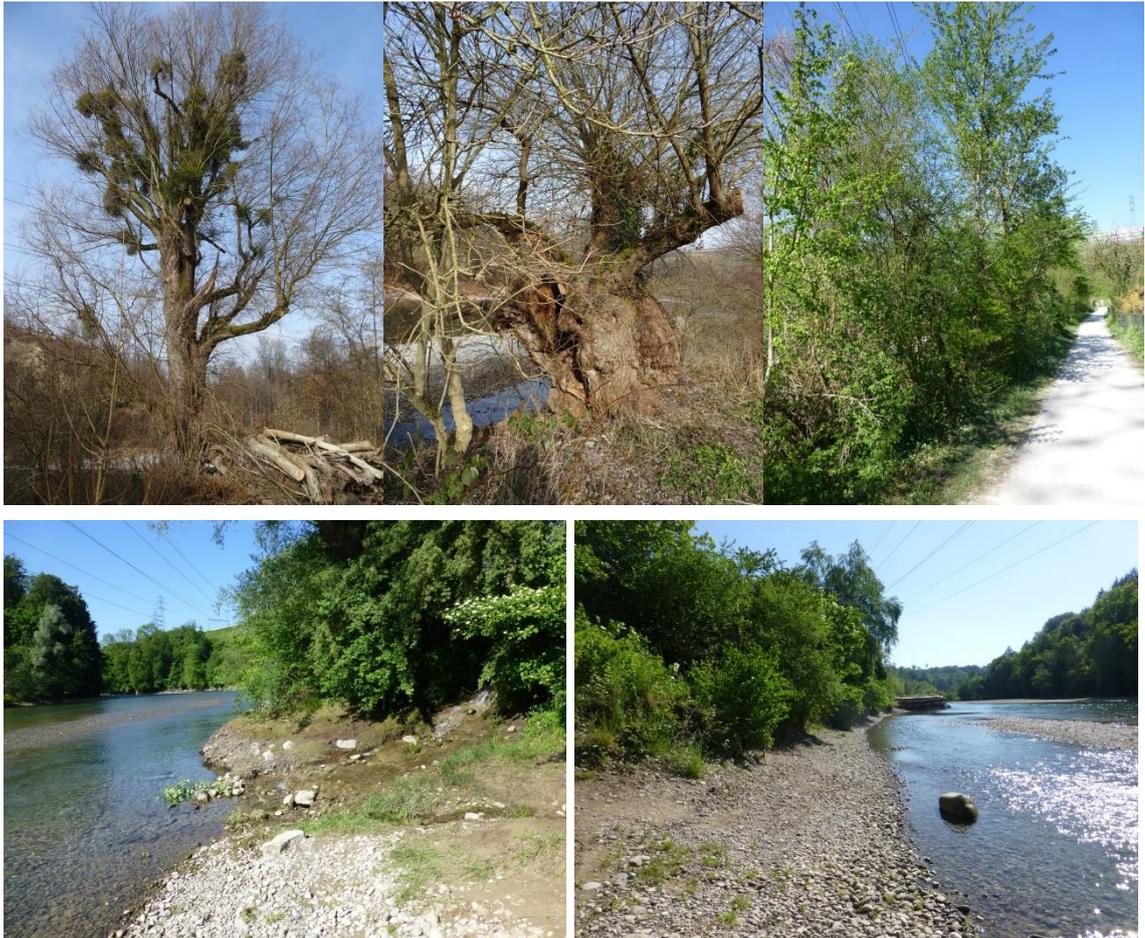
Im Bereich Löchliguet ist das Ufer stark ansteigend und mit Gehölzen bestockt. Markant sind zwei alte Silberweiden (*Salix alba*) (*Abbildung 14*).

Abbildung 14: Lebensräume Löchliguet; links oben und Mitte die beiden wertvollen Weiden

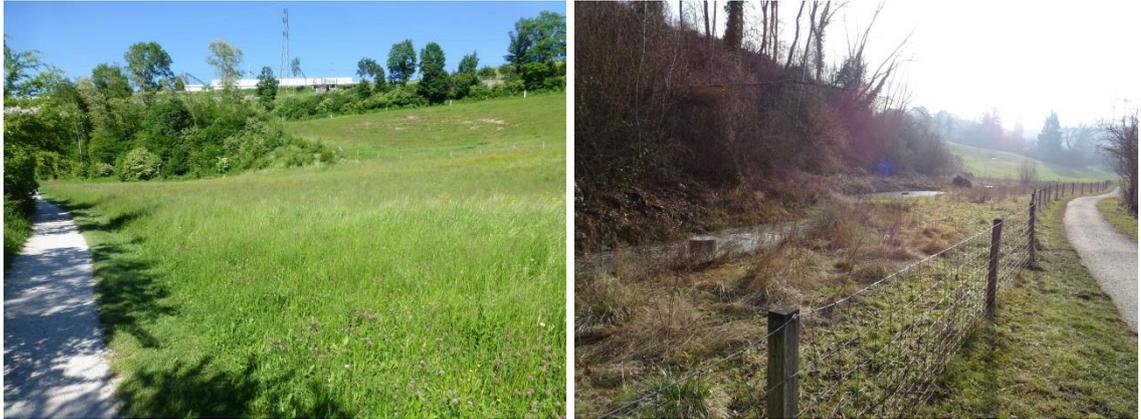
Dahinter befinden sich Familiengärten (Schrebergärten) der Stadt Bern und im Anschluss eine Landwirtschaftsfläche resp. eine Talfettwiese (Fromentalwiese). Es folgt eine abgezaunte Ersatzmassnahme, welche im Rahmen der Gesamterneuerung der Stadttangente Bern durch das ASTRA [17] realisiert wurde. Es handelt sich dabei um drei Amphibientümpel sowie eine extensiv genutzte Wiese (Fromentalwiese) mit Altgrasstreifen und Schnittguthaufen (Abbildung 15). Unterhalb der Sandsteinfluh in der Linkskurve der Aare sind neben Gehölzen und Bäumen sehr viele Brombeeren (*Rubus spp.*), unter anderen auch die Armenische Brombeere (*Rubus armeniacus*) vorhanden. Die Ufersicherung ist mit Gehölzen und Einzelbäumen bestockt.

Abbildung 15: Links: Landwirtschaftsfläche / Fromentalwiese; rechts: Ersatzmassnahme Stadttangente

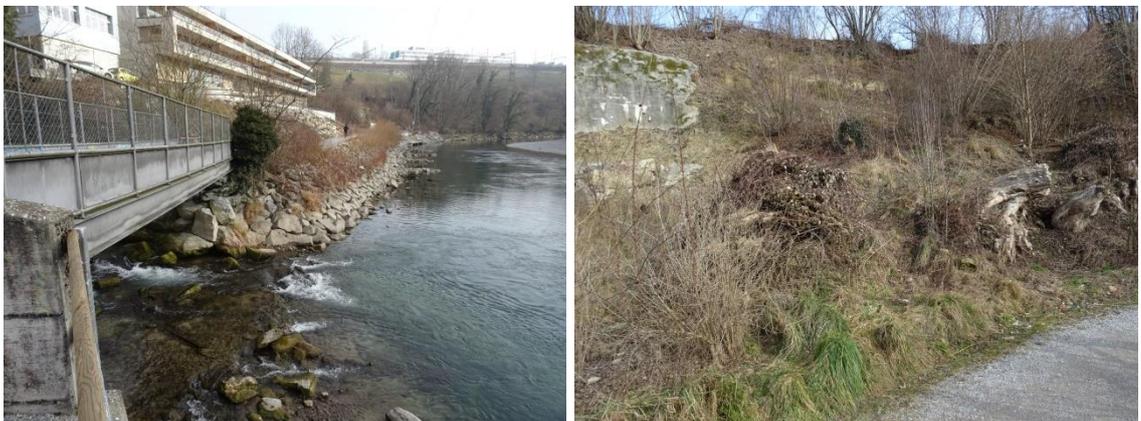
Oberhalb der Mündung der Worble wurde das Ufer vor einigen Jahren mittels Blocksatz gesichert und mit Weiden bepflanzt. Beim Entlastungsstollen der Worble wurden Kleinstrukturen (Asthaufen, Wurzelstöcke) angelegt und ein Teil der Sandsteinfluh freigelegt (Abbildung 16).

Abbildung 16: Links: Einmündung Worbla; rechts: Kleinstrukturen und freigelegte Sandsteinfluh

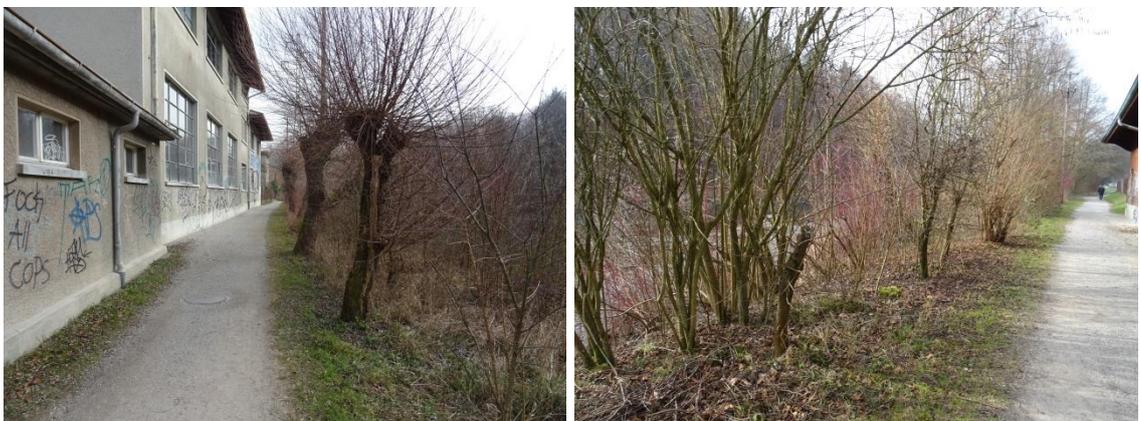
Zwischen dem Weg entlang des Hammerwerkes und der Aare befindet sich oberhalb des Uferverbau ein schmaler Streifen mit Gehölzen und mehreren hohen teilweise alten Kopfweiden (Abbildung 17). Auf der gesamten Strecke entlang des Hammerwerkes hat es Bestände des Japanischen Staudenknöterichs (*Reynoutria japonica*, vgl. Kap. 4.8).

Abbildung 17: Kopfweiden und Ufergehölz entlang der Hammerwerke

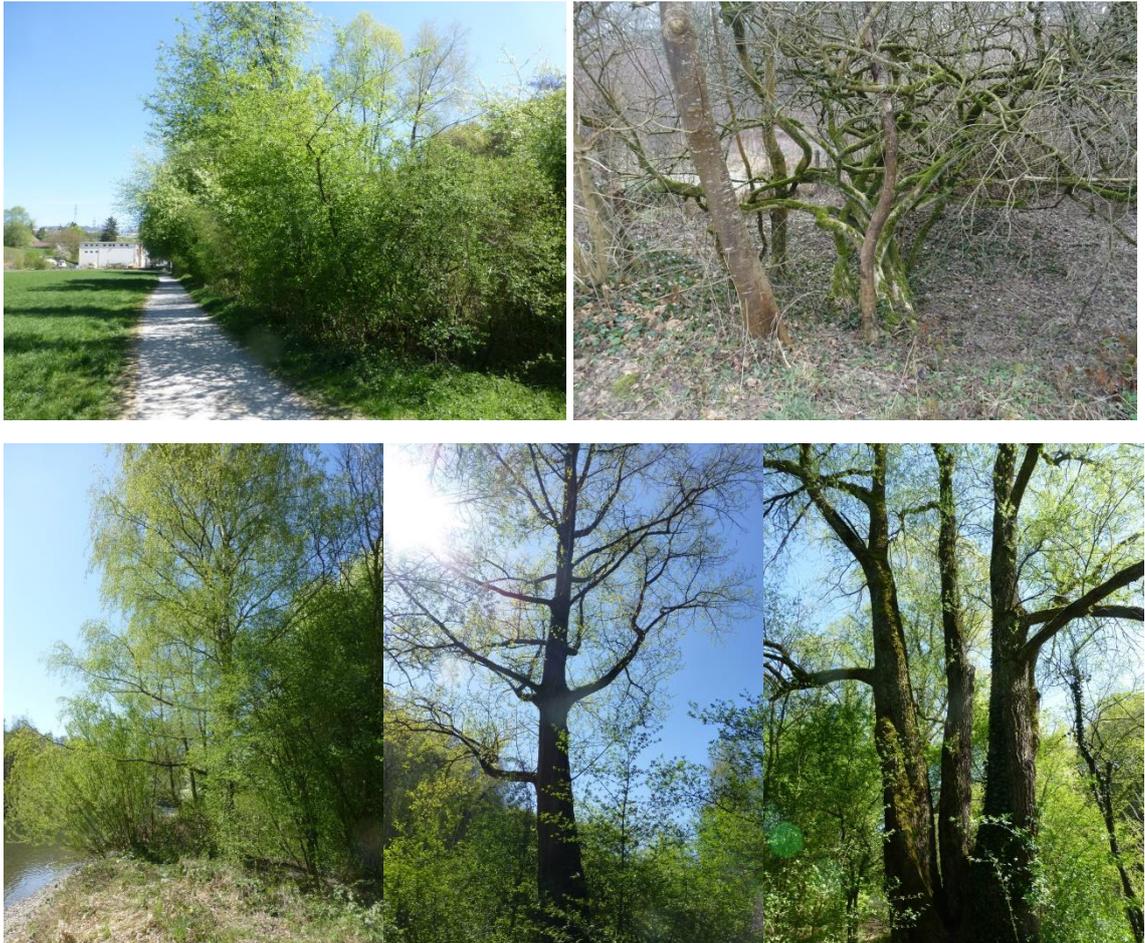
Im Anschluss an die Gebäude folgt oberhalb des Steilufers ein 10-15 m breiter, beeinträchtiger Weichholz-Auenwald mit einzelnen alten Bäumen (*Salix alba*, *Populus nigra*). Der Uferstreifen befindet sich ausserhalb des regelmässigen Hochwasserbereichs und geht stellenweise in mesophiles Gebüsch über (*Abbildung 18*). Weichholz-Auenwälder (*Salicion albae*) sind gemäss Art. 14 NHV geschützt. In diesem Gehölzstreifen befindet sich zudem ein künstlicher eingezäunter Folienteich. Nördlich des Weges befindet sich eine intensiv genutzte Landwirtschaftsfläche, welche mit einer Kunstwiese angesät ist. Oberhalb der Tiefenaubrücke und entlang der Gebäude des Kanuvereins, ist das Ufer durch Blocksatz und Mauern gesichert und weist vereinzelte Gehölze sowie Begrünungen (intensive genutzte Wiese) auf.

*Abbildung 18: Ufervegetation zwischen Hammerwerk und Tiefenaubrücke*

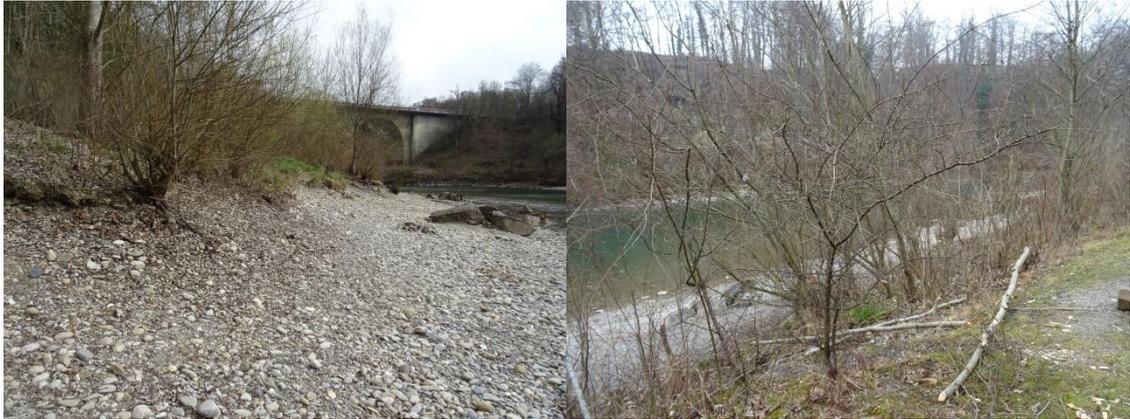
Westlich der Tiefenaubrücke geht der Blocksatz in ein Kiesufer über. Das mesophile Gebüsch geht im durch regelmässige Hochwasser beeinflussten Bereich, in ein nur schwach ausgeprägtes schmales Auen-Weidegebüsch über. Oberhalb der Uferböschung befinden sich Parkplätze, welche von Rasen (Begrünung) oder mesophilem Gebüsch umgeben sind.

Abbildung 19: Lebensräume unterhalb der Tiefenaubrücke

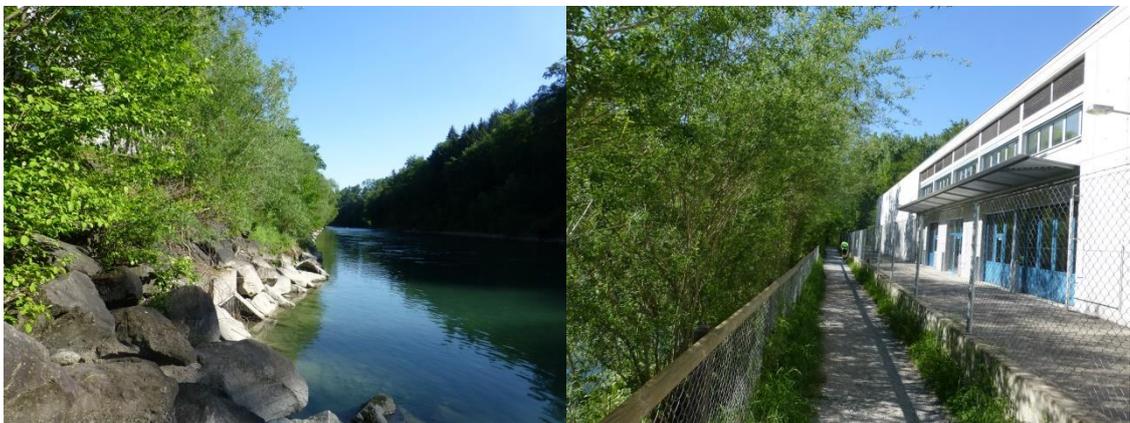
Entlang der ARA Worblental ist das Ufer steil abfallend und mit Blocksatz gesichert, welcher von Gehölzen (*Salix spp.*, *Ligustrum vulgare*, *Cornus sanguinea*, *Sambucus nigra*) und einzelnen Bäumen (v. a. *Salix alba*, *Ulmus glabra*) bewachsen ist (Abbildung 20).

Abbildung 20: Ufer und Bestockung entlang ARA Worblental

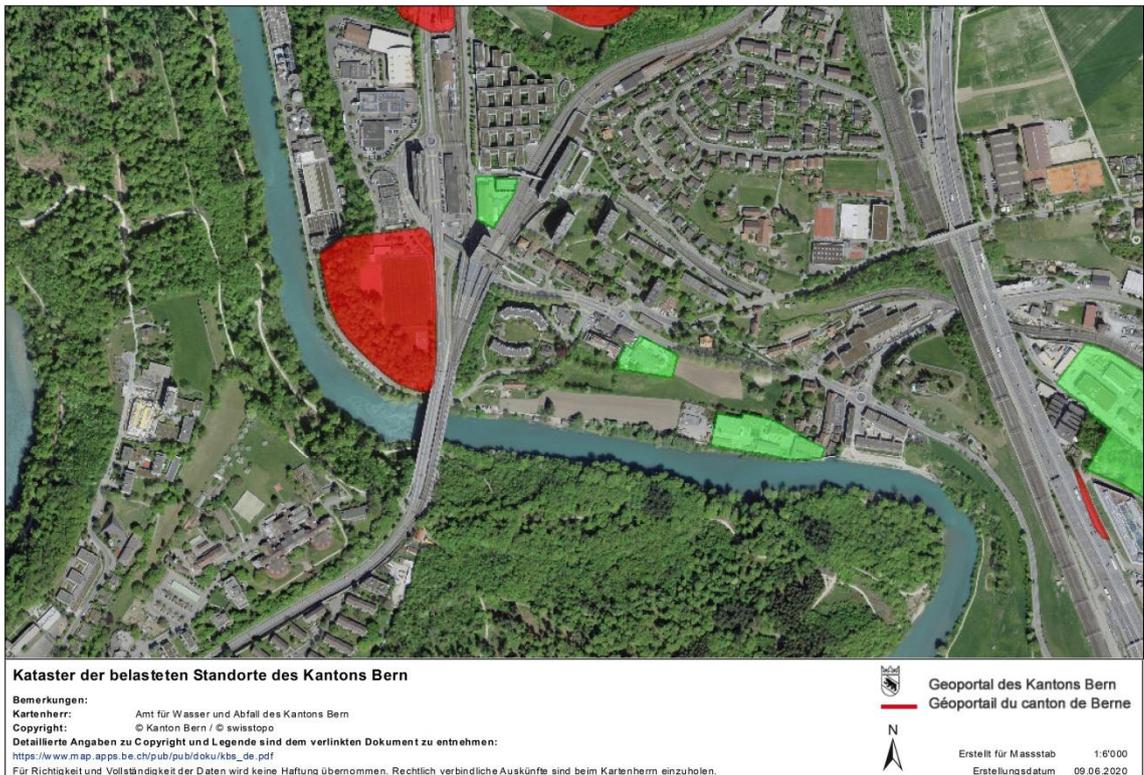
Direkt angrenzend an den Projektperimeter befinden sich zwei Flächen, welche im Kataster der belasteten Standorte (KbS) [2] eingetragen sind (*Abbildung 23*). Beide Standorte sind weder überwachungs- noch sanierungsbedürftig. Es liegen gemäss dem Geoportal des Kantons Bern für diese Standorte keine Untersuchungen vor.

*Abbildung 23: Kataster der belasteten Standorte, Auszug aus dem Geoportal des Kantons Bern [2]; rot = Ablagerungsstandort, grün = Betriebsstandort*

Beim Standort Nr. 03620006 südlich der ARA Worblental handelt es sich um einen Ablagerungsstandort, bei dem zwischen 1955 und 1965 Aushubmaterial und Bauschutt abgelagert wurde.

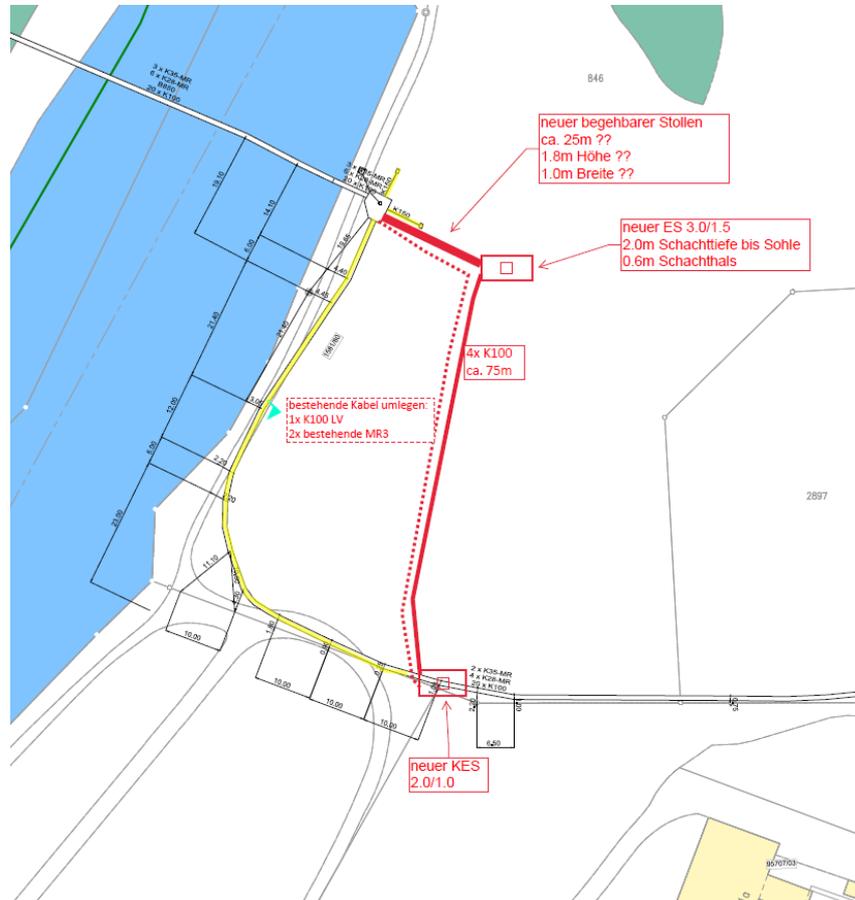
Der Bau der Aufweitung Löchliguet bedingt die Verlegung der heute im Uferweg verlaufenden Glasfaserleitungen. Im neuen Uferweg wird ein neuer Spleisschacht erstellt. Die neue Leitung verläuft im neuen Uferweg. Die Verbindung zum bestehenden Schacht (wird teilabgebrochen) erfolgt mit einem begehbaren Stollen (Abbildung 24).

Abbildung 24: Detailplan Swissscom (D. Schmidt, 11.02.20). Das Wasserbauprojekt ist nicht dargestellt.

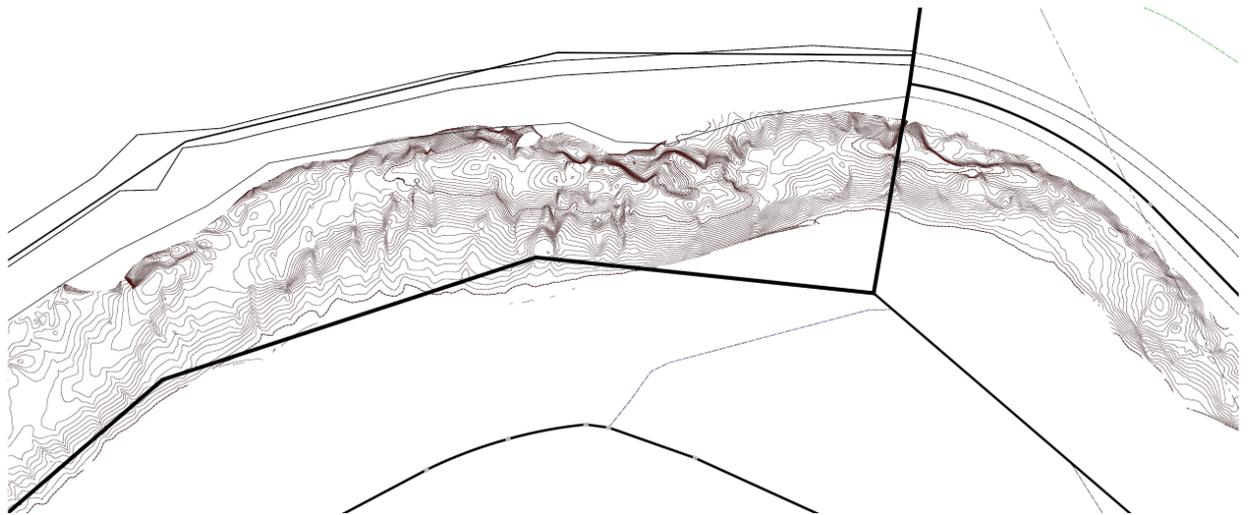
Die Aarekurve oberhalb der Worblemündung ist geprägt durch sehr tiefe Kolke (über 3 m gem. Echolotaufnahmen vom März 2020 [6], siehe Abbildung 25), einem übersteilen Ufer mit alten Betonelementen, der im Aarebett anstehenden Sandsteinfels und dem nah am Ufer verlaufenden Weg.

Abbildung 25: Ausschnitt Höhenkurvenplan Echolotaufnahmen vom März 2020 [6]

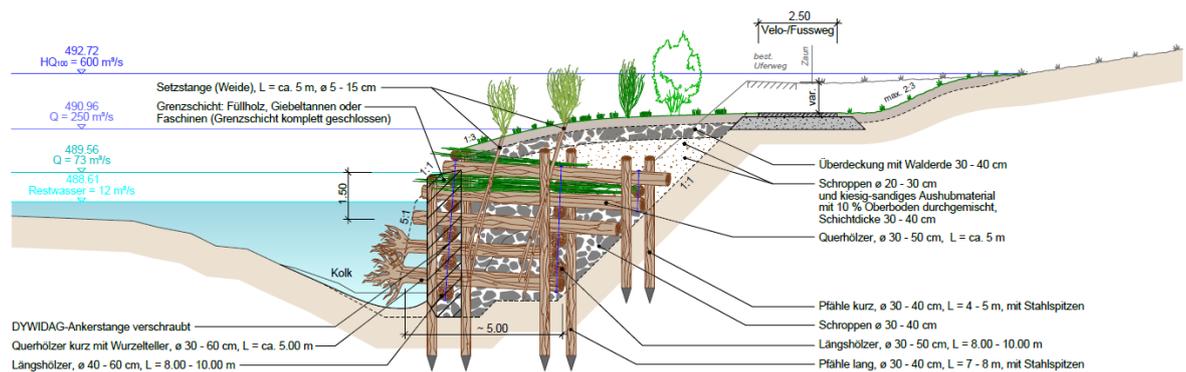
Das Variantenstudium hat gezeigt, dass ein Hartverbau mit einem strukturierten Blocksatz nicht bewilligungsfähig ist. Mit dem vorgeschlagenen Holzverbau (siehe Normalprofil *Abbildung 26*) wird eine ökologisch wertvollere Variante umgesetzt. Ziel des Holzverbau ist die Schaffung eines mit der Zeit durchwurzelt und so befestigten Ufers.

Abbildung 26: Ausschnitt Normalprofilplan Nr. 6.402-32.551

Bei anstehendem Sandsteinfels erfolgt die Befestigung mit verschraubten Ankerstangen. Für den Holzverbau im Kolkbereich werden vorgefertigte Holzkästen (ähnlich Aare Farhubel, Belp) eingesetzt.

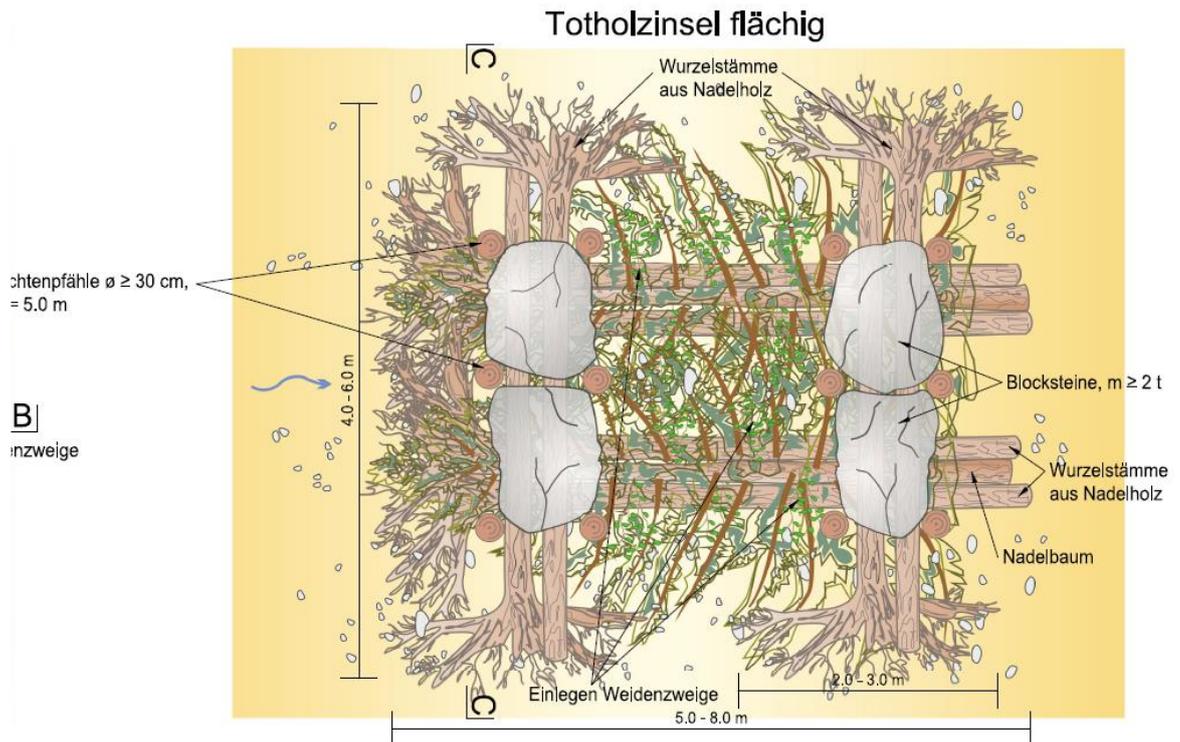
Abbildung 27: Bsp. Totholzinsel (Ausführungsprojekt Hochwasserschutz und Revitalisierung Emme, Kanton Solothurn). Kissling + Zbinden AG / IUB Engineering AG, 2020

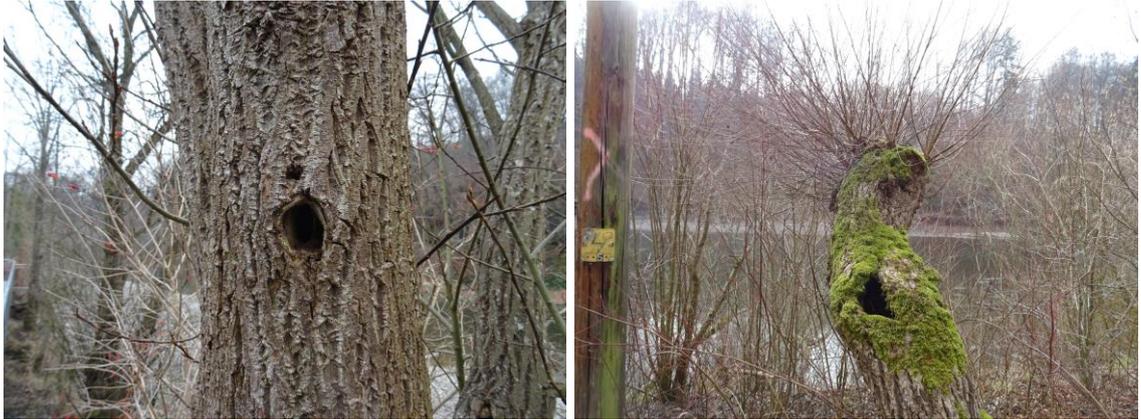
Durch die Erneuerung des Uferverbau müssen teilweise alte Bäume gefällt werden, da sich darunter auch Bäume mit einem natürliche Höhlenangebot befinden (*Abbildung 28*), sollten die Baumfällungen ausserhalb der Brutzeit der Vögel sowie der Winterruhe der Fledermäuse, zwischen September und Oktober ausgeführt werden (falls nicht anders möglich im März / April bei Temperaturen deutlich über dem Gefrierpunkt). Auch die Gehölzrodungen sind ausserhalb der Brutzeit der Vögel von Mitte September bis Februar auszuführen.

Abbildung 28: Bäume mit einem natürliche Höhlenangebot im Projektperimeter

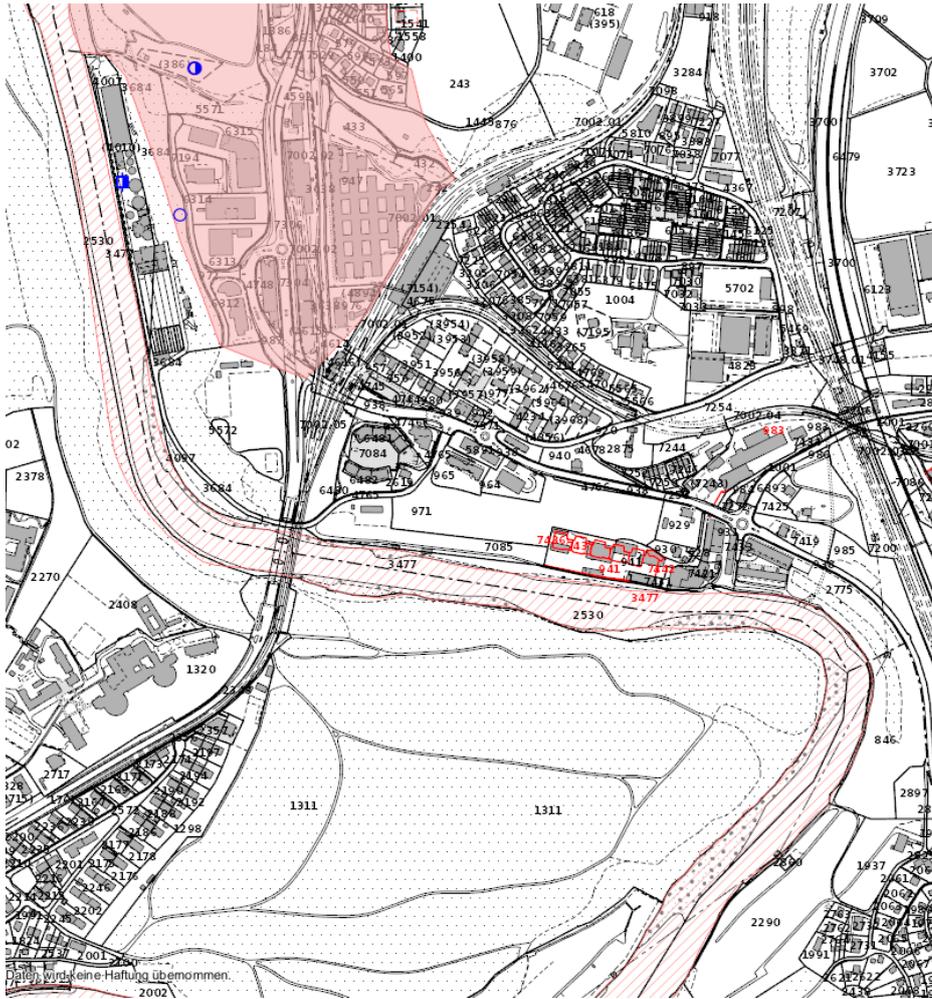
Das Flussprofil der Aare befindet sich gemäss der Gewässerschutzkarte im Gewässerschutzbereich Ao, das restliche Gebiet, u.a. die Ufer im Gewässerschutzbereich üB. Im Perimeter gibt es einzig bei der ARA Worblental einen Vertikalfilterbrunnen (WAWIA-Nr. 601/203.15) mit einer konzessionierten Entnahmemenge von 500 l/min (*Abbildung 29*).

Abbildung 29: Gewässerschutzkarte [2]

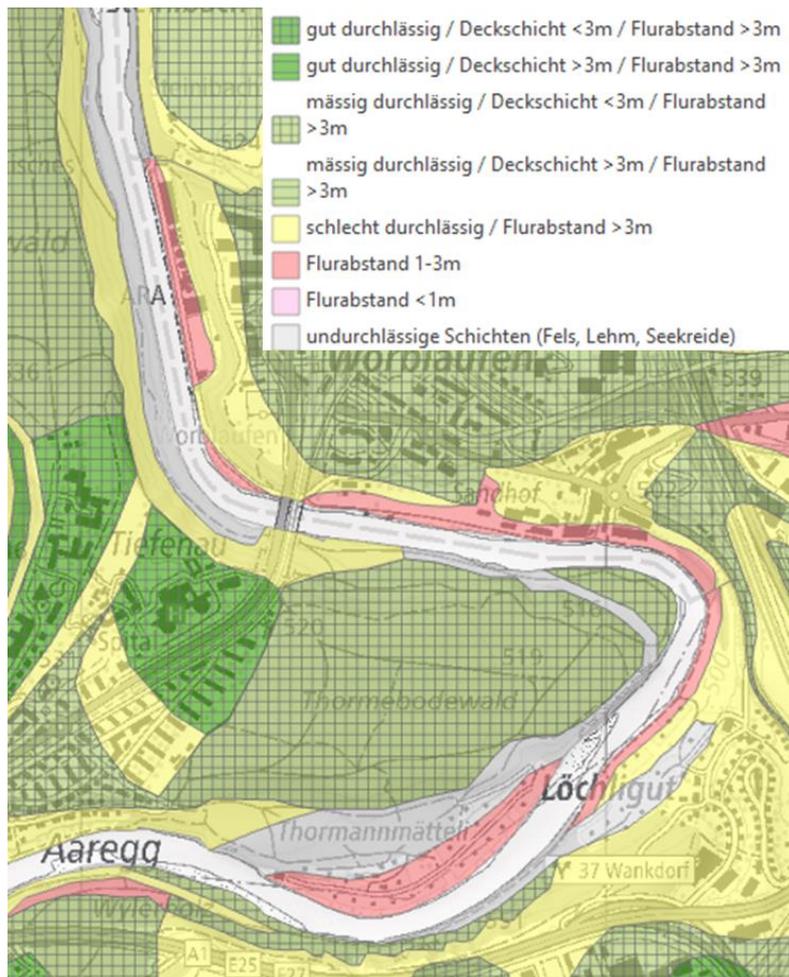
Gemäss Versickerungskarte sind entlang der Aare Flurabstände zwischen 1-3 m zu erwarten. Unmittelbar neben dem Flusslauf sind Flurabstände < 1 m wahrscheinlich (Abbildung 30).

Abbildung 30: Flurabstandskarte

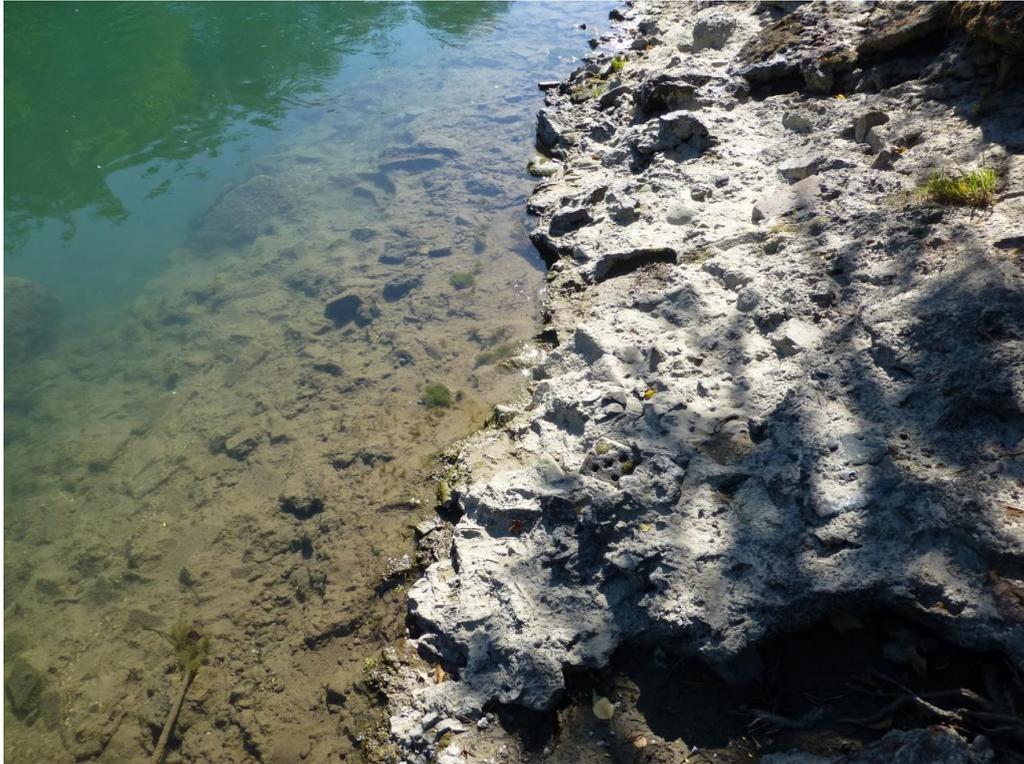
Der Standort Nr. 03620012 im Bereich der Hammerwerke wird am südlichen Rand im Bereich des Fussweges entlang der Aare tangiert. Die Analyseresultate der Linienbeprobung (Linie HW L3) zwischen Fussweg und Aare zeigen gemäss VVEA eine schwache (0-20 cm) bis starke (20-40 cm) Belastung mit PAK (Polycyclische aromatische Kohlenwasserstoffe), sowie eine schwache Belastung mit Blei, Kupfer, Zink und Kohlenwasserstoffen (C10-C40). Die Belastung mit PAK in den oberen 0-20 cm liegt bei 5.5 mg/kg PAK und steigt im Bereich 20-40 cm deutlich an auf 72 mg/kg PAK. Dies war bereits bei der Beprobung ersichtlich (schwarzes Material). Auch die Beprobung im Baggerschlitz HW BS3 zeigt, dass das Material schwach (Blei, Kupfer) bis wenig (PAK) belastet ist. Es muss davon ausgegangen werden, dass die gesamte Böschung mit PAK belastet ist und sämtliches Material aus der Böschung entlang des Hammerwerks (KbS-Standort) als Typ B oder E oder teils sogar als Sonderabfall abgeführt werden muss. Dies wird auch sichtbar bei der Begutachtung der Ufersicherung, welche aus einbetoniertem Industrieabfall (Metall, Bauschutt, etc.) besteht. Um die genaue Belastung zu ermitteln und einzugrenzen, sind weitere Beprobungen vom Böschungsmaterial notwendig. Die Aushubarbeiten sind in diesem Bereich daher durch eine Altlasten-Fachperson zu begleiten. Der Bereich ist zudem mit dem invasiven Neophyt Japanischer Staudenknöterich durchwurzelt, daher ist bei einer Deponierung eine ausreichende Überdeckung des Materials erforderlich (vgl. *Kap. 4.8*). Die Zulieferung des biologisch belasteten Materials in eine entsprechende Deponie ist frühzeitig mit den Deponiebetreibern abzusprechen.

Abbildung 31: Einbetonierter Industrieabfall im Uferbereich bei den Hammerwerken

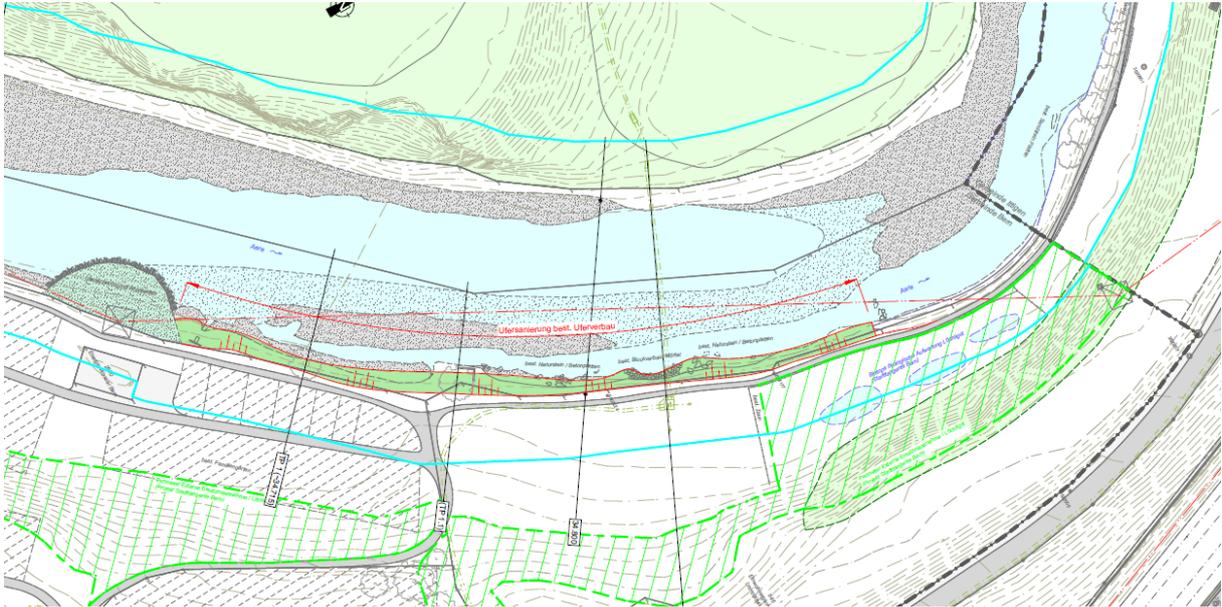
### Variante 1: nur Ufersanierungsmassnahmen

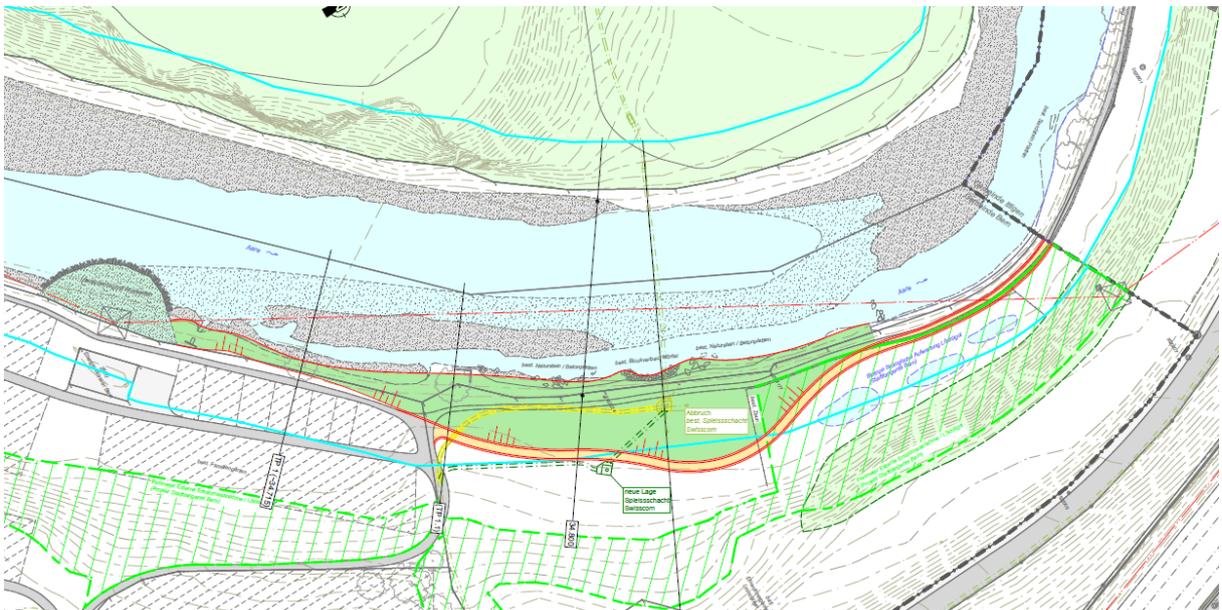
### Variante 2: Aufweitung ohne Verlust Familiengärten
