**Sanierungskonzept**

Gesamtnr.: Aare  
 Ort: Interlaken, Ringgenberg, Unterseen  
 Projekt-Nr.: 3559  
 Plan-Nr.: 1695-01b  
 Revidiert: 15.05.2023  
 Plangrösse: 128 x 75cm

**Blatt 1** (km 170400-170925)  
 Mst. 1:500

**Ufer / Ufermauern Bödeliaare**  
**1 Analyse und Beurteilung**

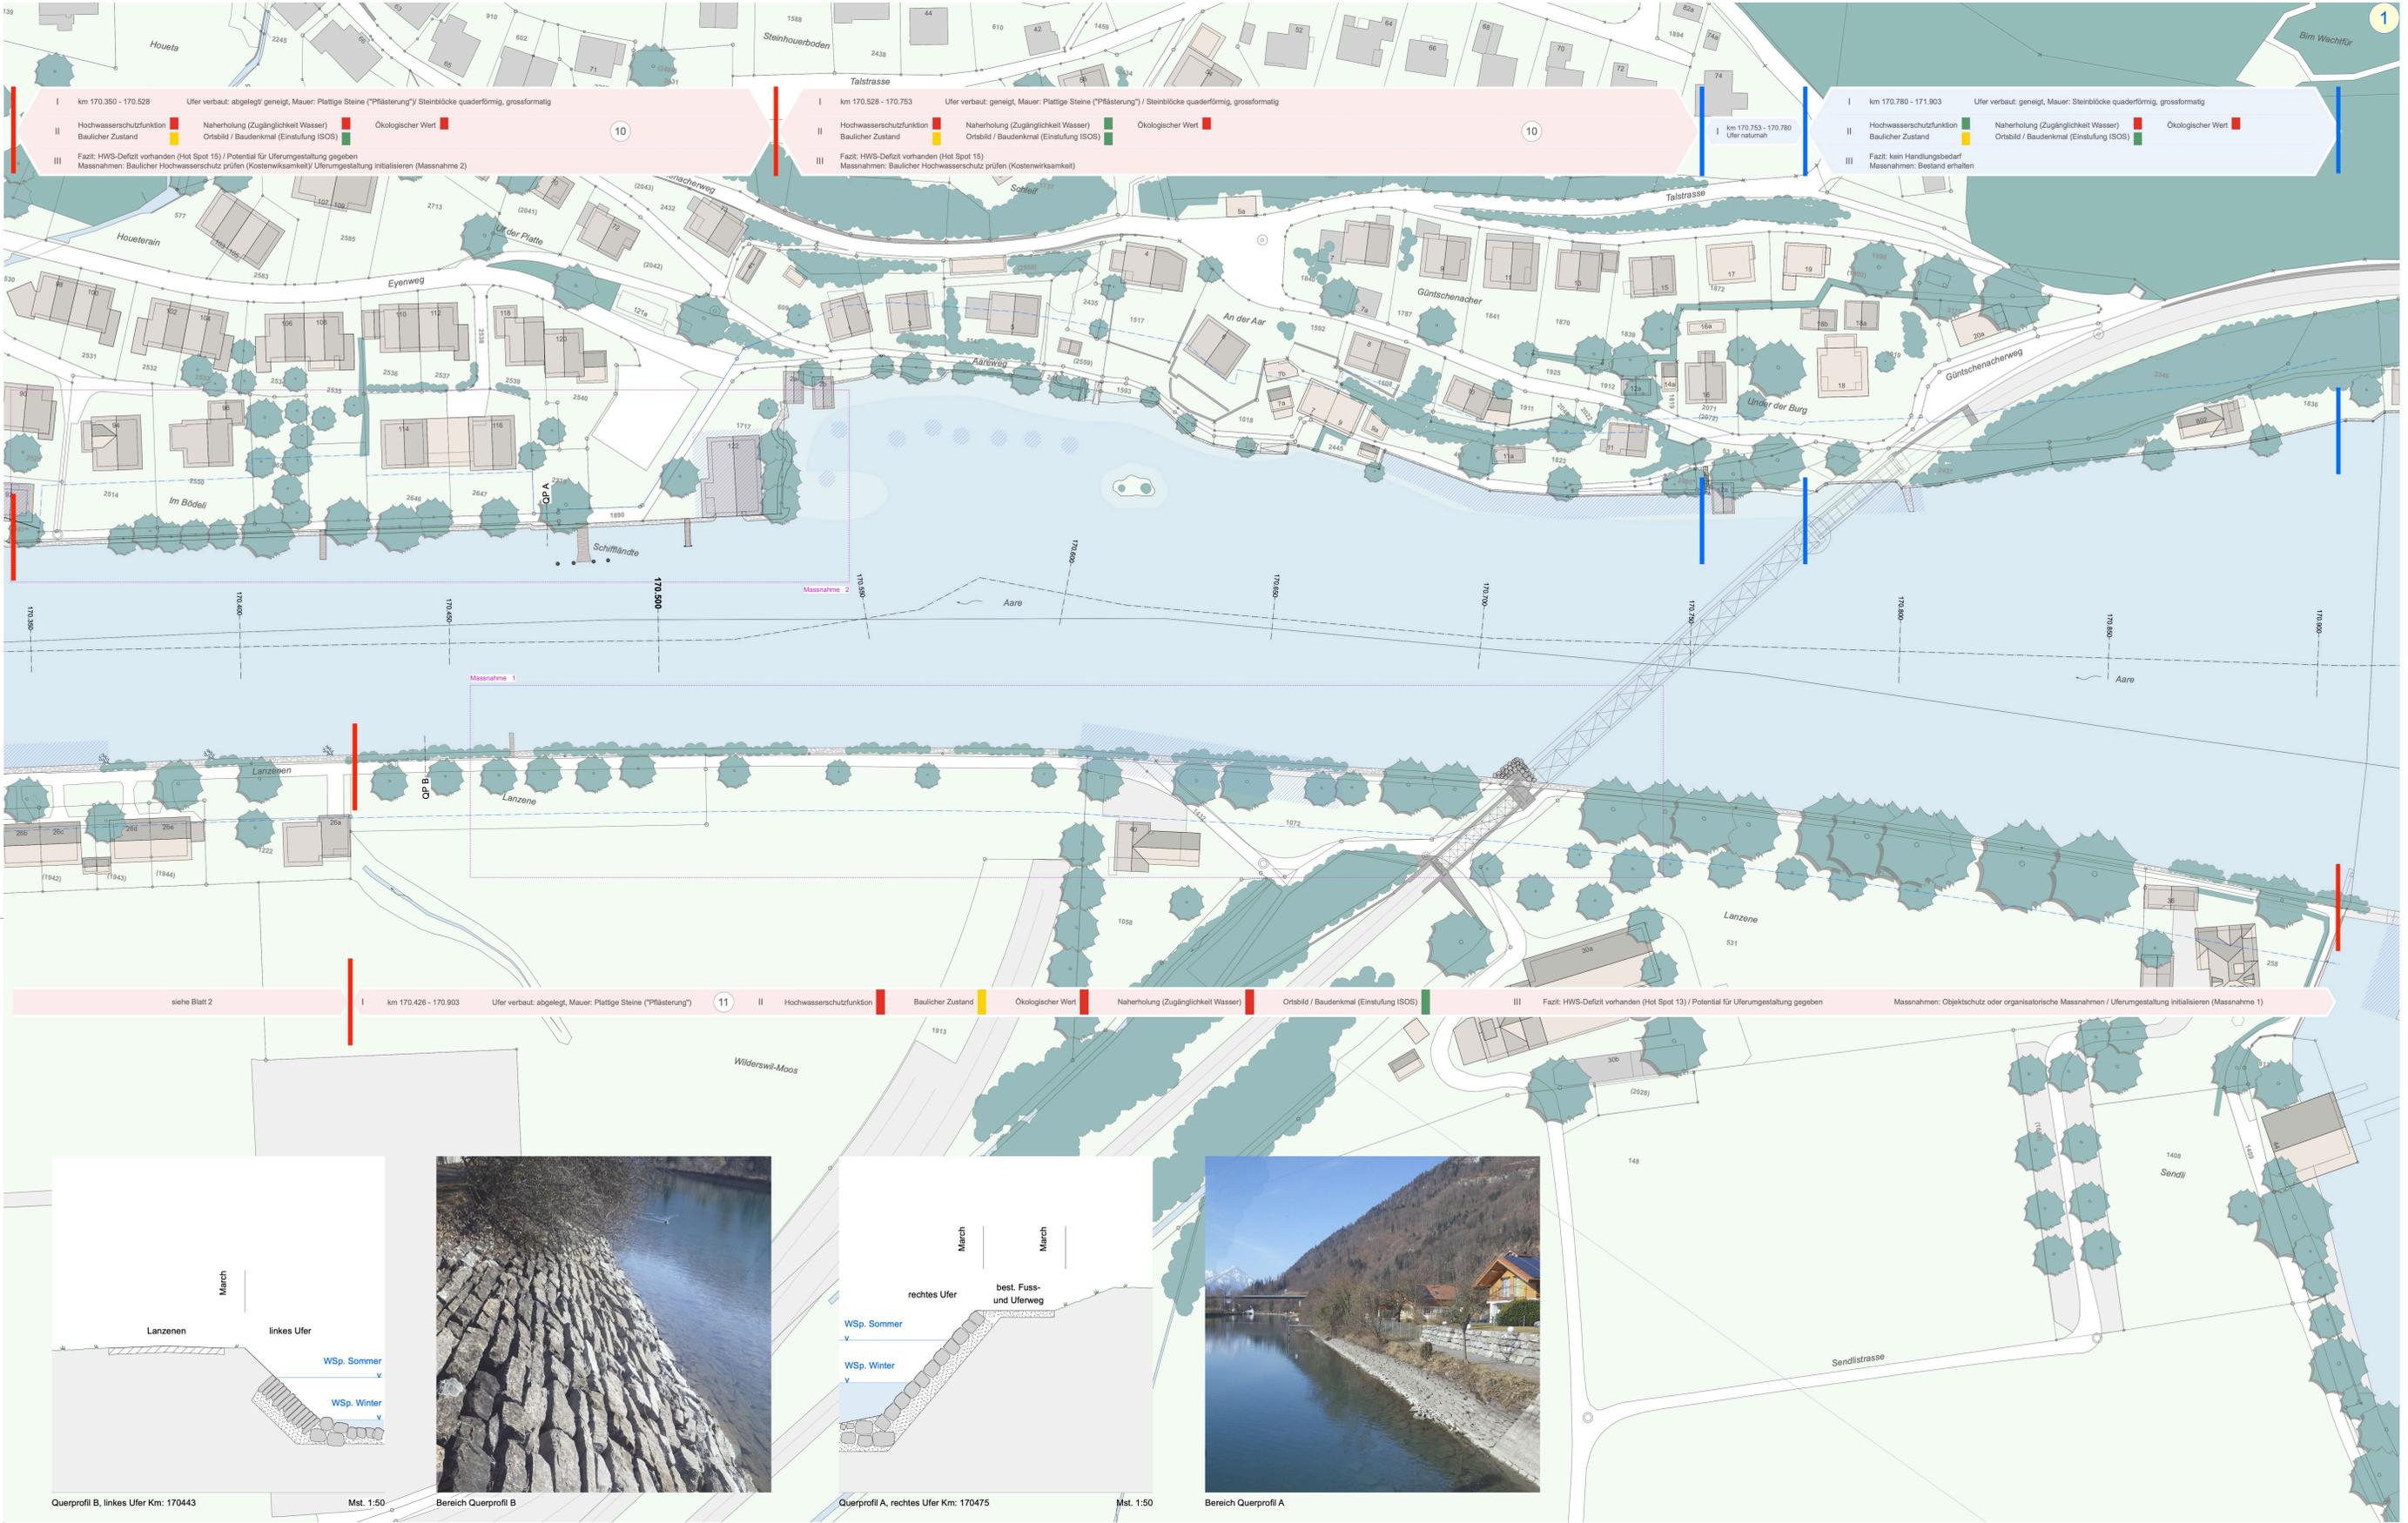
I km 170.350 - 170.528 Ufer verbaut: abgelegt / geneigt, Mauer: Plattierte Steine ("Pflasterung") / Steinblöcke quaderförmig, grossformatig

II Hochwasserschutzfunktion Baualter Zustand

III Fazit: HWS-Defizit vorhanden (Hot Spot 15) / Potential für Uferumgestaltung gegeben  
 Massnahmen: Baulicher Hochwasserschutz prüfen (Kostenwirksamkeit) / Uferumgestaltung initiieren (Massnahme 2)
