# Wasserbaubewilligung

Technischer Bericht

Gemeinde	Bremgarten bei Bern, Kirchlindach	Datum Dossier	14.07.2023
Erfüllungspflichtiger	BKW Energie AG	Revidiert	
Gewässernummer	37	Projekt-Nr.	201060000

## Aufwertung und Instandsetzung Aareraum Seftau – Halenbrücke

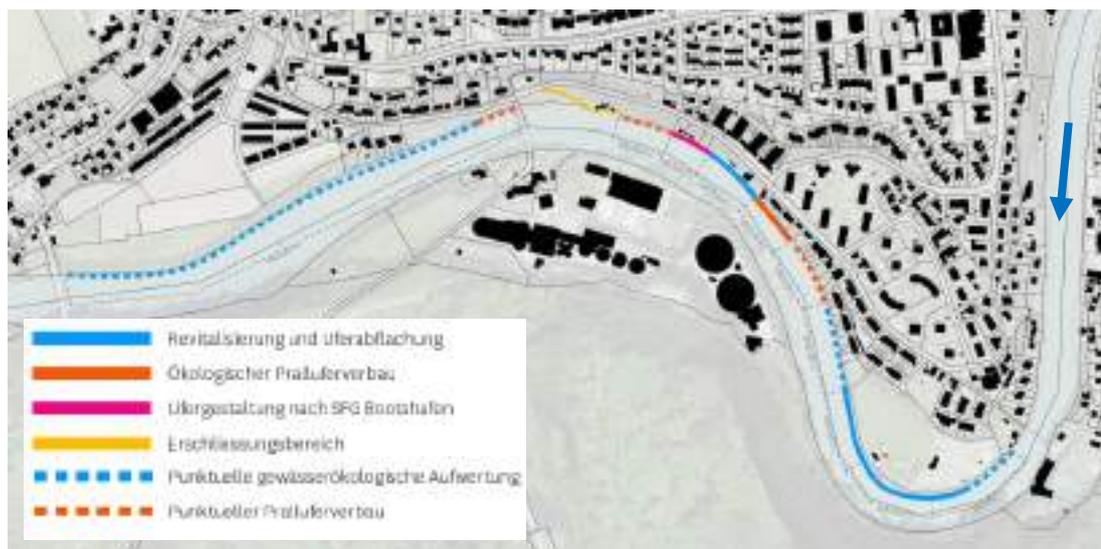
Abbildung 2: Projektperimeter Aufwertung Aareufer, Abschnitt 1 bis 8, Seftau bis Halenbrücke (Übersicht Abschnitt, Landplan AG 2020, modifiziert)

Der Projektperimeter ist in 8 Abschnitte unterteilt (Abbildung 2 und Kap. 0). Abschnitte 1 bis 7 liegen zwischen dem Seftausteg und der Neubrücke. Abschnitt 8 umfasst den Bereich zwischen der Neubrücke und der Halenbrücke. Im Rahmen des Vorprojekts (Landplan AG und BKW Energie AG, 2020) wurde definiert, ob es sich um eine Revitalisierung (blau) oder einen ökologischen Pralluferverbau (orange) über den gesamten Abschnitt (durchgezogene Linie) oder punktuelle Massnahmen (gepunktete Linie) handelt.

Die Massnahmen nach SFG (vgl. Abbildung 2, pink) beschränken sich auf den Bereich Freiflächen nach SFG im Bereich der Seftau. Sie sind nicht Gegenstand des Wasserbaubewilligungsverfahrens.

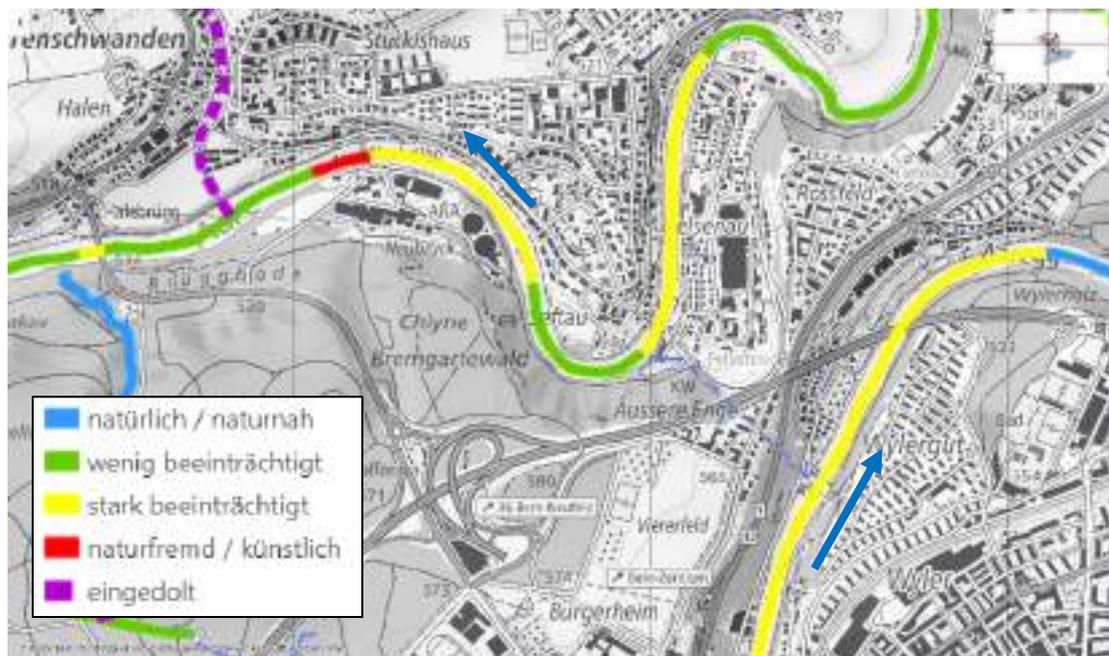
Abbildung 3: Ökomorphologie der Oberflächengewässer (Geoportal Kanton Bern, 2021)

Gemäss der ökomorphologischen Beurteilung der Oberflächengewässer des BAFU (Abbildung 3) wird die Aare im Bereich der Landzunge in der Seftau als «wenig beeinträchtigt» beurteilt. Der restliche Abschnitt bis zur Halenbrücke wird durch den harten Uferverbau und die nahe am Gewässer liegenden Häuser und Infrastruktur als «stark beeinträchtigt» ausgewiesen. Direkt unterhalb der Neubrücke ist ein kurzer Abschnitt als «naturfremd / künstlich» klassiert, anschliessend bis zur Halenbrücke gilt die Aare wieder als «wenig beeinträchtigt».

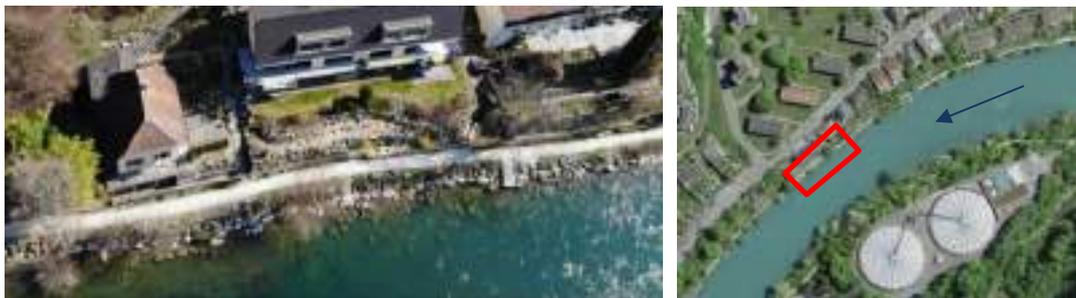
Abbildung 4: Drohnenaufnahme rechtes Aareufer, Zustand bestehender Blocksatz Abschnitt 4 (links) und ungefähre Lage Bildausschnitt (rechts)

Die bestehende Ufersicherung zum Schutz des Uferwegs und den anliegenden Wohnhäusern besteht mehrheitlich aus übersteilen Blockwürfen bis Blocksätzen mit punktuellen Betonsteinlagen in einem schlechten Zustand (Kissling + Zbinden AG, 2019). Die Fussicherung ist teilweise abgerutscht (Abbildung 4). Dies führt zu einem instabilen Uferverbau, wodurch die bestehende Infrastruktur gefährdet wird. In gewissen Bereichen wurden Uferanrisse und Erosionsstellen behelfsmässig «geflickt».

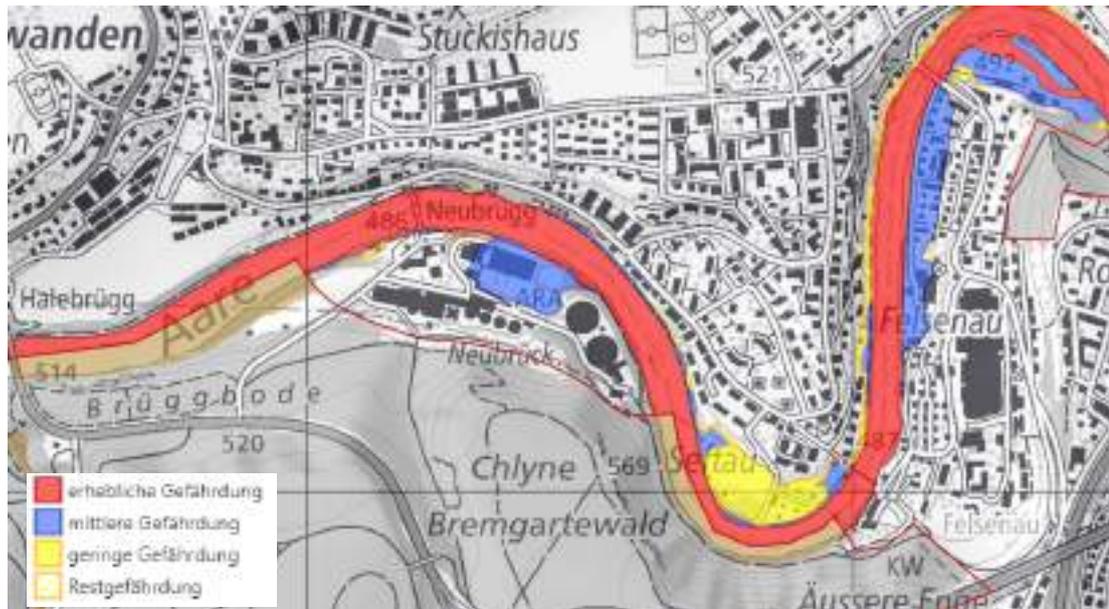
Abbildung 5: Naturgefahrenkarte, Wassergefahren (Naturgefahren, Geoportal Kanton Bern, Stand Juli 2021)

Gemäss der Gefahrenkarte des Kantons Bern tritt die Aare im Bereich Seftau bei grossen Hochwasserereignissen (bzw. Ereignisse mit geringer Eintretenswahrscheinlichkeit) über die Ufer (vgl. Abbildung 5). Im Bereich der ARA am linken Ufer (nicht im Projektgebiet) besteht bereits heute eine mittlere Gefährdung (vgl. Kapitel 3.8.11). Die aktuelle Situation im Projektperimeter darf durch die vorgeschlagenen Massnahmen nicht verschärft werden (vgl. Kapitel 5).

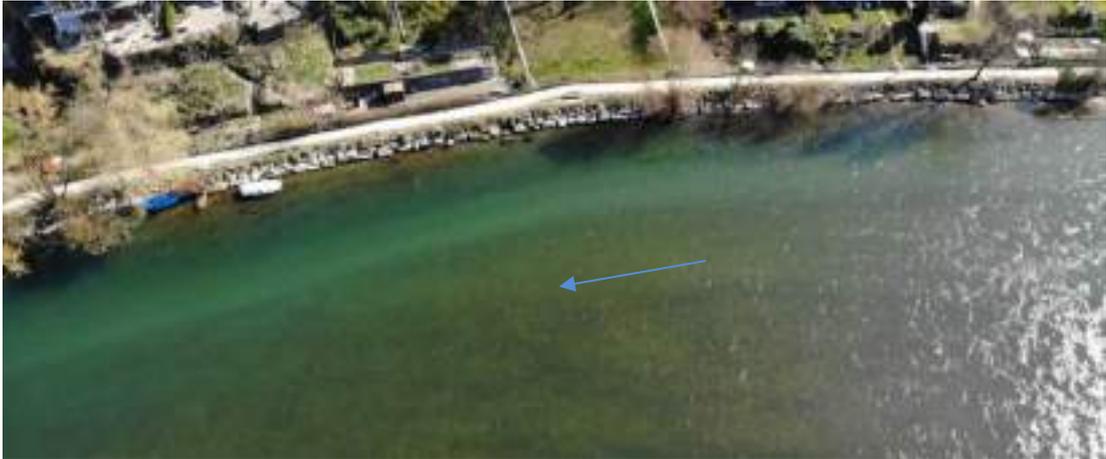
Abbildung 6: Charakteristischer Abschnitt (hier Abschnitt 5) rechtes Aareufer zwischen Seftau und Halenbrücke

Die Aare besitzt im Projektperimeter eine mässige Strömungs- und Strukturvielfalt (Abbildung 6). Durch die mehrheitlich steilen Ufer ist die Wasser-Land-Vernetzung beeinträchtigt. Die Uferbestockung ist gering und es fehlen Deckungsstrukturen und Fischunterstände. Dies ist auch auf den Totholz mangel zurückzuführen (Kap. 4.1.3). Es herrscht ein Geschiebedefizit (s.o.).

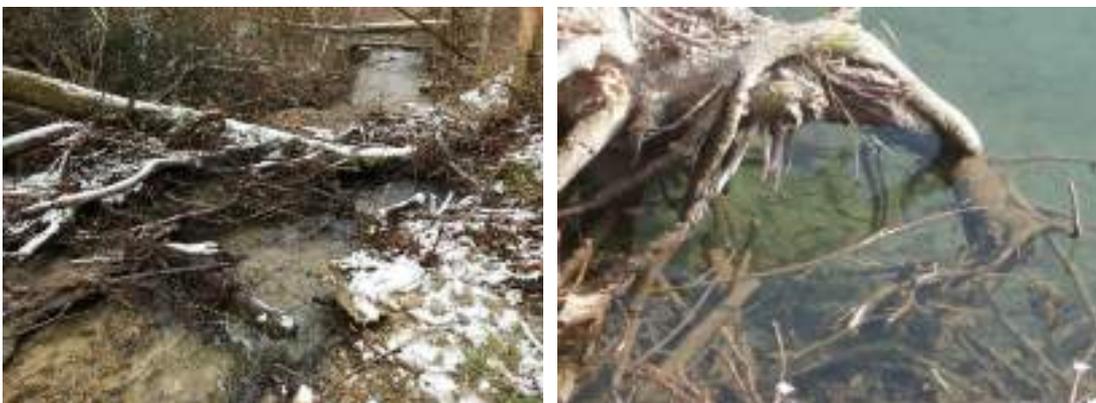
Abbildung 7: Strömungs- und Strukturvielfalt im Umfeld eines Totholzdammes (Richterwilbach FR, Blick in Fliessrichtung) (links), Jungfische nutzen eine Baumwurzel als Unterstand (rechts) (Mende 2018)

In grösseren Gewässern ist vor allem das grobe Totholz als Strukturbildner von Bedeutung, dessen Wirkung dann durch den Rückhalt von feinem Totholz und auch Reisig verstärkt wird. Grobes Totholz (engl. large wood) weist einen Durchmesser von mindestens 15 cm und eine Länge von mindestens 3 m auf (ODFW 2014). Als Schlüsselhölzer (engl. key pieces) werden besonders grosse Stämme oder ganze Bäume mit einer Länge von mindestens 10 m und einem Durchmesser von mindestens 50 cm bezeichnet. Das Vorkommen von Schlüsselhölzern ist wesentliche Voraussetzung für die Bildung grosser und auch dauerhafter Totholzstrukturen wie z.B. Totholzdämme (Abbildung 7, links).

Mit dem Einbau bzw. dem Belassen von Totholz wird die Anzahl und Vielfalt von Fischhabitaten und Deckungsstrukturen (Abbildung 7, rechts) sowie das Nahrungsangebot der Wirbellosen (Holz als organisches Material, Rückhalt von Laub) verbessert und die Energiedissipation vergrößert. Die mittlere Fließgeschwindigkeit wird lokal verringert und Geschiebe verstärkt zurückgehalten und fraktioniert, wodurch insbesondere geeignete Laichhabitats für Fische und Lebensraum für Wirbellose entstehen.

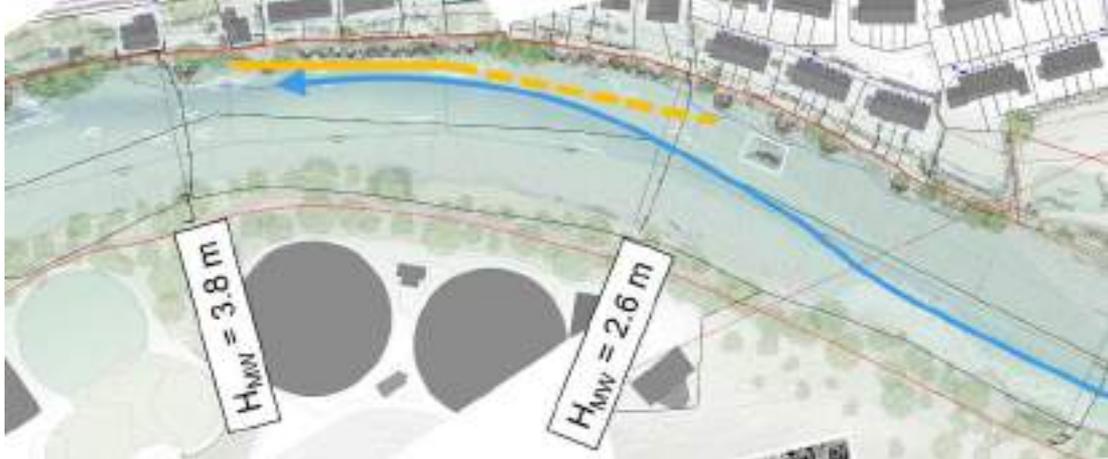
Abbildung 8: Aussenkurvensituation in Abschnitt 3 und 4 (gelb)

Mittels eines Lenkbuhnenystems soll die Hauptströmung (Abbildung 8) in die Flussmitte verschoben werden, um das rechte Ufer zu entlasten. Dadurch ist nur ein reduzierter Blocksatz nötig (Abbildung 12, rechts).

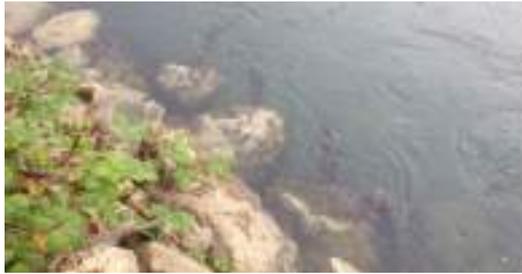
Vor den bestehenden Blocksatz wird eine Fussicherung mit Eisenbahnschienen erstellt, um die Stabilität des Böschungsfuss zu gewährleisten.

Abbildung 9: Bestehender Blocksatz mit Eisenbahnschienen

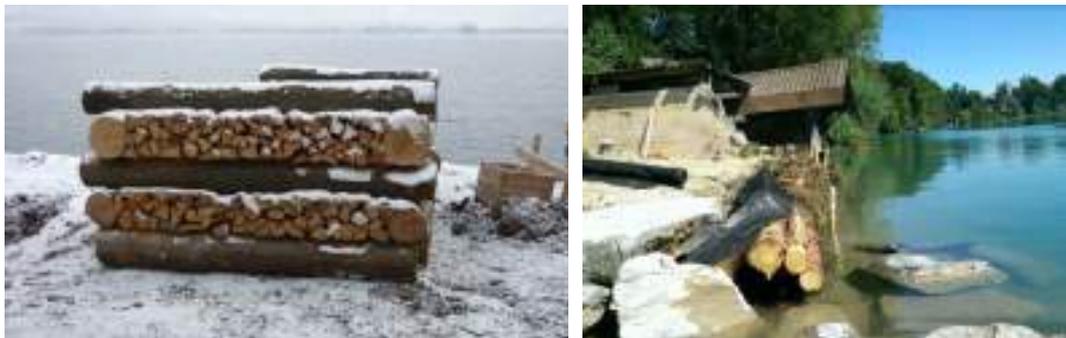
Ein Holzkastenverbau (Abbildung 10, links) ist bei grosser Wassertiefe und starker Strömung bautechnisch nicht machbar. Die Grossfaschinensicherung (Abbildung 10, rechts) besteht aus Rundholzbündeln, welche an den bestehenden Blocksatz vorgelagert werden. Die Befestigung erfolgt i.d.R. mit Stahlseilen und daran befestigten Ankersteinen.

Abbildung 10: Holzkastenverbau (links) und Faschinenwalze am Wohlensee (rechts) (Landplan AG, 2021)

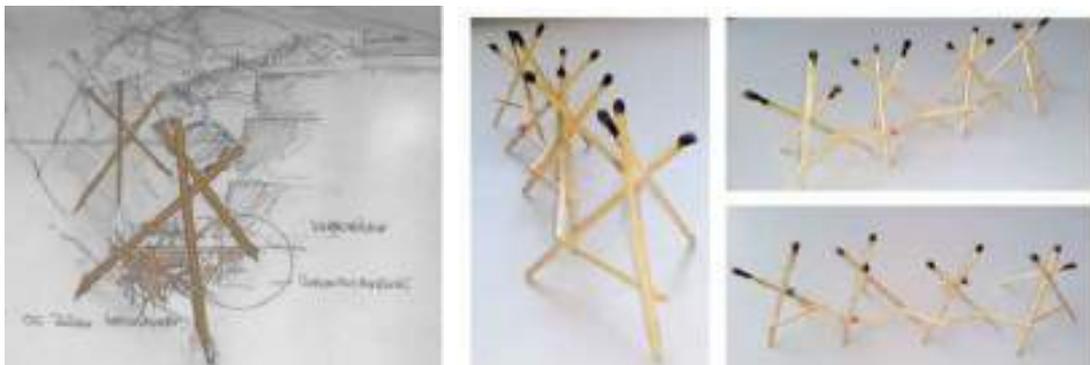
Die Variante besteht aus miteinander verbundenen Stammhölzern, die gewisse Ähnlichkeit mit Tetrapoden besitzen. Sie werden mit Wurzelstöcken und Holzreisig verfüllt, mit Blocksteinen beschwert und überschüttet.

Abbildung 11: Prinzipskizzen und Modell der OGI-Buhne (Landplan AG 2020)

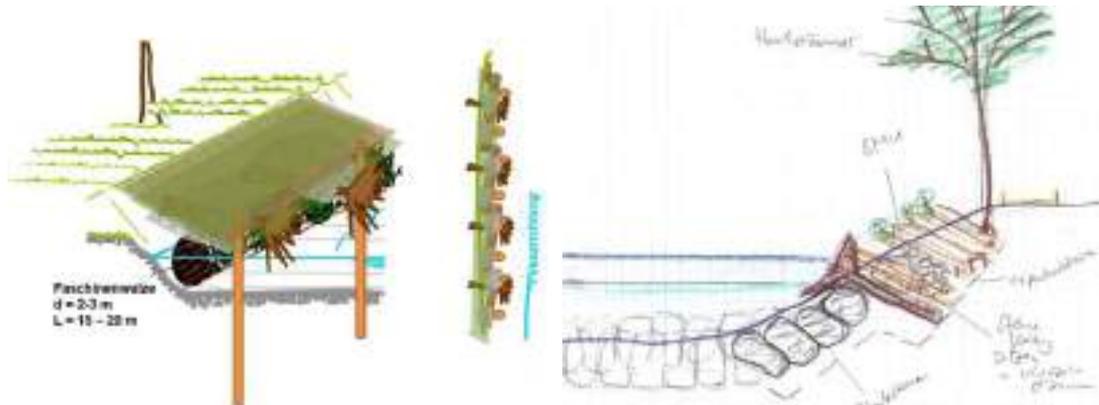
Die Fussicherung besteht aus Faschinenwalzen, welche mit Wurzelstämmen und Blocksteinen gegen Auftrieb gesichert werden (Abbildung 12, links). Die Fussicherung wird mit einer BMU (vgl. Beschrieb Kap. 4.4.2) ergänzt.

Abbildung 12: Prinzipskizze: V4 Faschine mit Wurzelstämmen und BMU (Kap. 0); V5 Reduzierter Blocksatz mit Lenkbühnen (Kap. 0)

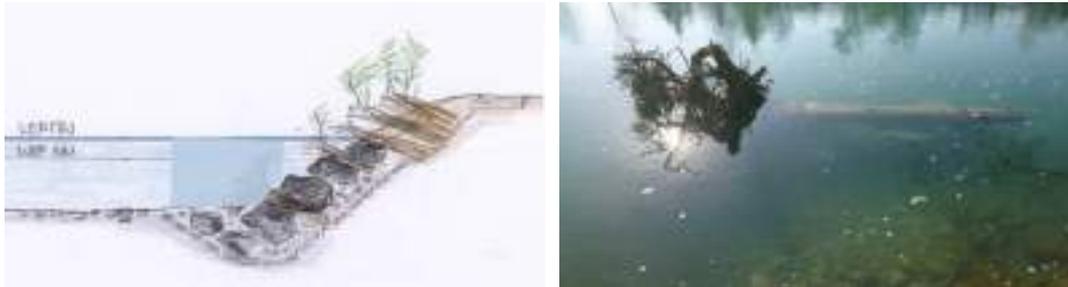
Ein neuer Blocksatz wird erstellt (vgl. Beschrieb Kap. 4.4.1), der mit überströmten Wurzelstämmen mit Ankersteinen (vgl. Beschrieb Kap. 4.4.7) ergänzt wird.

Abbildung 13: Prinzipskizze neuer Blocksatz (links) und Wurzelstamm mit Ankerstein, jedoch  $\geq 1.5$  m überströmt (Foto: Aare Talmatt, Radelfingen, Kästli Bau AG, 2017) (rechts)

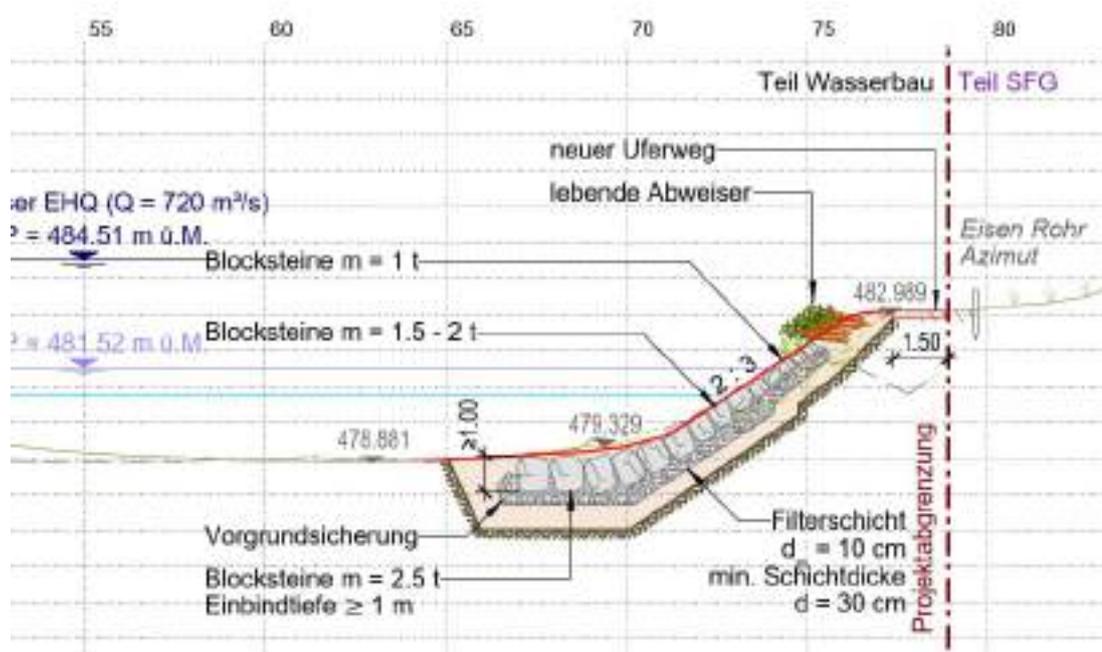
In den Abschnitten 3 und 4 muss ein neuer Blocksatz erstellt werden (vgl. Kap. 4.3). Aufgrund der bei kiesiger Sohle zu erwartenden Kolkiefen wird der Blocksatz mindestens 1 m unter die Sohlenlage im Talweg (Querprofiltiefpunkt) eingebunden. Ergänzend zur tiefen Einbindung wird eine flexible Vorgrundsicherung erstellt, die eine zu starke Kolkentwicklung am Fuss des Blocksatzes unterbindet. Im oberen Bereich wird der Blocksatz bis über die Mittelwasserlinie erstellt, darüber erfolgt eine abwechslungsreiche ingenieurbioologische Begrünung aus kleineren lebenden Abweisern (Kap. 4.4.2) in Kombination mit Gehölzpflanzungen und Bankettbegrünung (Ex. Wiese, Hochstaudenflur bei genügender Feuchte).

Abbildung 14: Blocksatzaufbau in den Abschnitten 3 und 4, Planausschnitt 201060000.33-06, QP 4 (km 42.012)

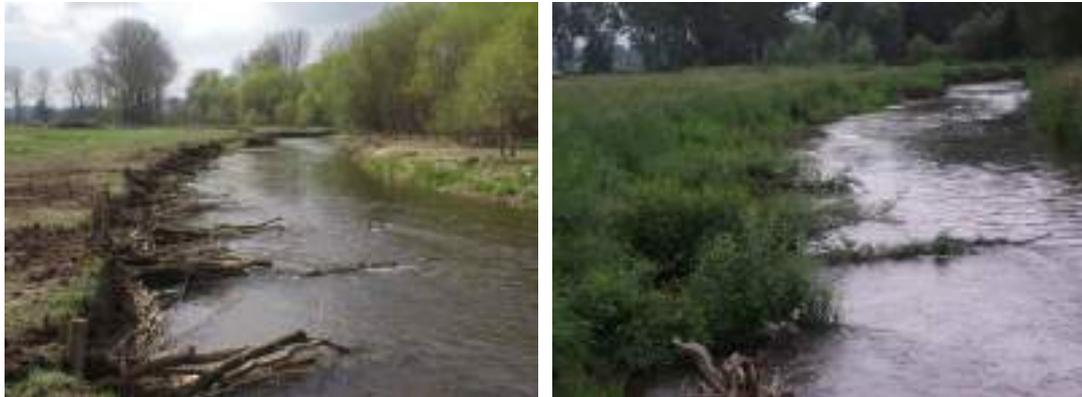
Abbildung 15: Lebende Abweiser direkt nach Einbau und in der ersten Vegetationsperiode (Fotos: A. Stowasser)

Lebende Abweiser sind eine ingenieurbioologische Bauweise zur Uferstrukturierung und zum Uferschutz, bei deren Bau fast ausschliesslich Maschinen zum Einsatz kommen. Das gilt auch für das Auflegen des Astwerks, das vorzugsweise mit einem Hydraulikbagger eingebaut wird. Das Astwerk wird lagenweise im Wechsel mit wieder eingebautem Aushubmaterial zu mindestens zwei Drittel seiner Länge ins Ufer eingebunden und je nach Grösse und Belastung mit Blocksteinen beschwert. Die Äste ragen, ebenfalls abhängig von der Abweisergrösse, ca. 1 bis 2 m aus der Böschung heraus (Abbildung 15).

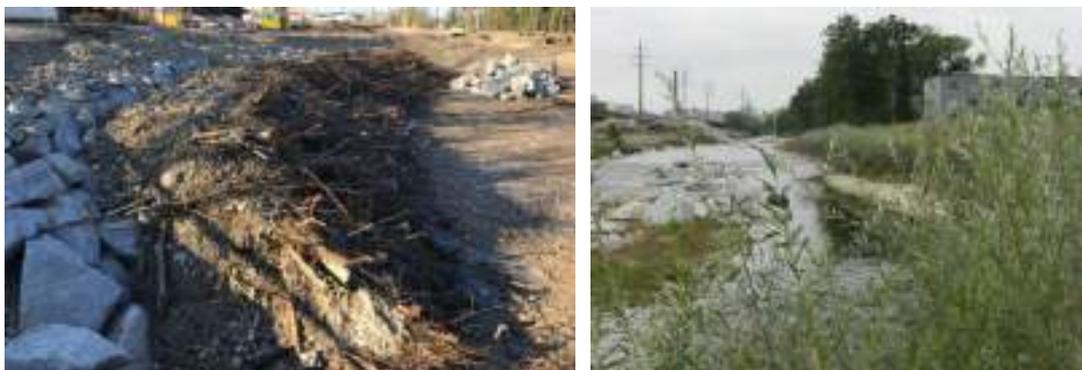
Abbildung 16: Flächig eingebaute lebende Abweiser (BMU) zur Begrünung eines Blocksatzes an der Emme SO (links: Bauzustand; rechts: Zustand am Ende der ersten Vegetationsperiode; Fotos: M. Mende)

Bei grösseren Belastungen können die lebenden Abweiser auch flächig über längere Uferabschnitte eingebaut werden (Abbildung 16). In diesem Falle spricht man von einer «Biogenen Maschinellen Ufersicherung (BMU)».

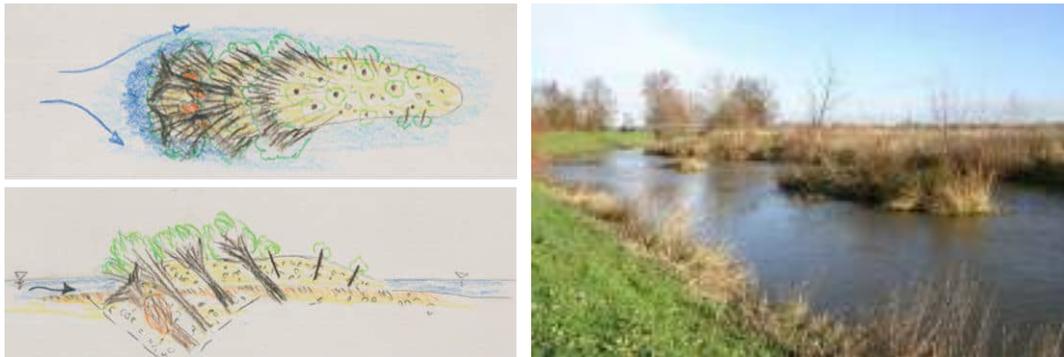
Lebende Inseln dienen der Strukturierung der Sohle und Verlängerung der ökologisch besonders wertvollen Uferlinie. Sie sind ähnlich aufgebaut wie die lebenden Abweiser (Kap. 4.4.2), d.h. aus lageweise eingebautem Astwerk in Kombination mit lebenden Gehölzen (Abbildung 17 links). Zur Gewährleistung der Standsicherheit wird der besonders exponierte Inselkopf am Fuss mit tief in die Sohle eingebundenen und mit Blocksteinen beschwerten Wurzelstämmen gesichert. Die Teller der Wurzelstämmen bilden in Kombination mit dem zu erwartenden Kopfkolk wertvolle Fischunterstände. Im Strömungsschatten der Inseln bilden sich eher feinkörnige Ablagerungen, die z.B. von Bachneunaugen besiedelt werden. Analog zu den lebenden Abweisern begrünen die lebenden Inseln innert kürzester Zeit und stellen neben ihrer ökologischen und strömungslenkenden Wirkung auch einen optischen Mehrwert dar (Abbildung 17 rechts).

Abbildung 17: Prinzipskizze einer lebenden Insel (links oben: Draufsicht; links unten: Schnitt in Fließrichtung); Flussinseln mit Gehölzbewuchs (rechts; Foto: G. Lehr)

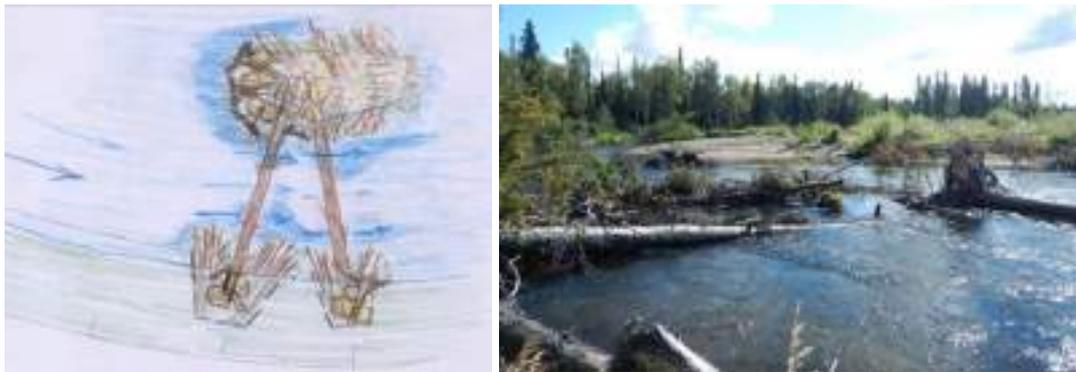
Bei der Inselbuhne wird der Bautyp Lebende Insel (Kap. 4.4.3) mittels Stammhölzern (teilw. beastet) mit dem Ufer verbunden. Der Abstand zwischen Inseln und Ufer beträgt ca. 5 m. Die Uferereinbindung wird durch lebende Abweiser und beschwerte Wurzelstämme gesichert und strukturiert. Die unterströmten Hölzer werden so angeordnet, dass sie bei Mittelwasser mehrheitlich unterströmt, am Tiefpunkt überströmt werden (Abbildung 18). Unterströmte Strukturen führen zu vielfältigen Strömungsmustern und damit, verstärkt durch die angrenzenden ingenieurbioologischen Elemente, ausgeprägter Strukturvielfalt (vgl. natürliches Ufer mit ähnlichen, jedoch «wilderer» Strukturen als an der Aare geplant (Abbildung 18 rechts)).

Abbildung 18: Prinzipskizze einer Inselbuhne in der Draufsicht (links); Natürliches Flussufer mit unterströmten Stammhölzern (Foto: P. Sicher)

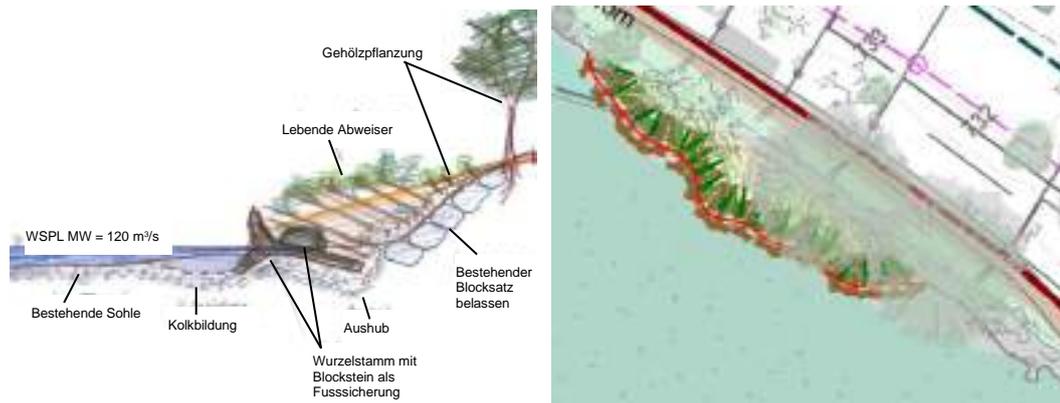
Abbildung 19: Prinzipskizze, Schnitt, einer vorgelagerten ingenieurbioologischen Strukturmassnahme (links); Anordnung der Strukturmassnahme im Projekt, Abschnitt 2 (rechts)

Im gesamten Abschnitt 2 ist das rechte Ufer heute durch einen bestehenden, strukturarmen Blocksatzverbau und geringere Fliesstiefen gekennzeichnet. Der Talweg der Aare legt sich erst am Beginn des Folgeabschnitt ans rechte Ufer. Zur Aufwertung des heute monotonen Ufers sind vorgelagerte ingenieurbioologische Strukturmassnahmen geplant. Ihr Aufbau entspricht weitgehend dem der BMU (Abbildung 16), zusätzlich erfolgt eine Fussicherung aus in die anstehende Sohle eingebundenen und mit Blocksteinen beschwerten Wurzelstämmen (Abbildung 19 links). Durch die Strukturmassnahmen wird die Strömungs- und Strukturvielfalt deutlich erhöht. In ihrem Strömungsschatten entstehen strömungsberuhigte Flachwasserbereiche, die u.a. als Larvalhabitat der Äsche dienen. Zudem bieten die Strukturen eine grosse Oberfläche mit vielen Hohlräumen und somit umfassende Besiedlungsmöglichkeiten für Wirbellose und Fische.

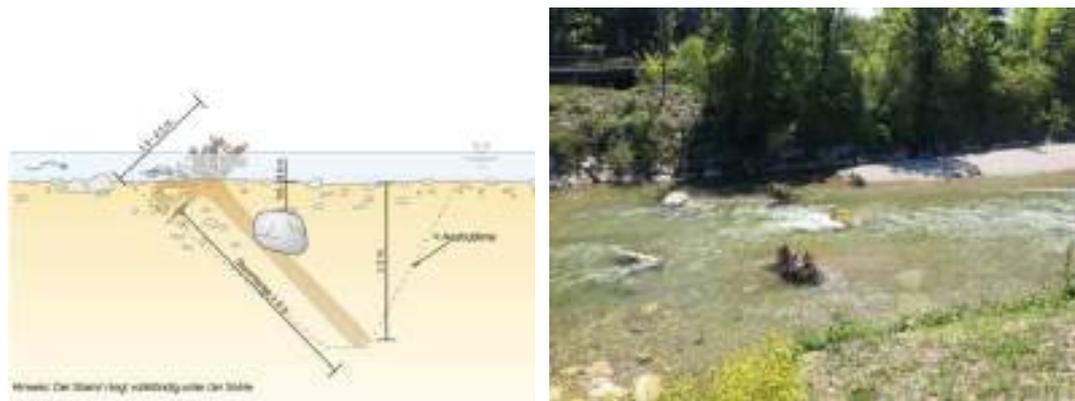
Abbildung 20: Prinzipskizze eines Wurzelstamms in der Sohle (Schnitt in Fließrichtung; links); Wurzelstämme in der Emme SO (rechts; Foto: M. Mende)

Wurzelstämme umfassen neben dem Wurzelkörper auch einen Stammansatz von etwa 3 m Länge. Beim Einbau in die Sohle werden der Stammansatz vollständig und der Wurzelkörper zu gut der Hälfte des Durchmessers eingegraben und mit Blocksteinen beschwert (Abbildung 20). Eine weitere Befestigung durch Ankerpfähle mit Draht oder Kunststoffseilen ist nicht notwendig.

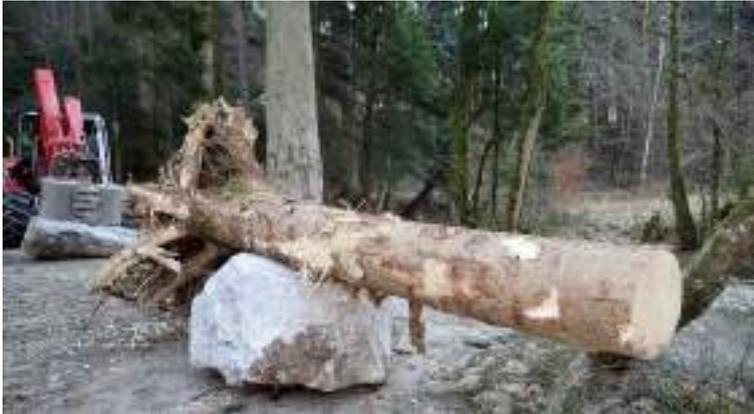
Abbildung 21: Wurzelstamm mit Ankerstein kurz vor Einbau (Foto: Kästli Bau AG)

Bei grossen Wassertiefen ist die Verankerung von Wurzelstämmen in der Sohle nicht mehr praktikabel (s.o.). In den tieferen Bereichen des Projektgebiets (insb. Abschnitte 3 und 4, teilweise Abschnitt 8) ist daher der Einbau von Wurzelstämmen mit Ankersteinen vorgesehen. Ihre Wirkung entspricht der der Wurzelstämmen in der Sohle (s.o.). Bei diesem Bautyp wird der Wurzelstamm mittels Felsanker mit ein, teilweise zwei Blocksteinen verbunden (Abbildung 21). Die Strukturen können daher einfach «versenkt» werden, ein grösserer Aushub unter Wasser ist nicht notwendig.

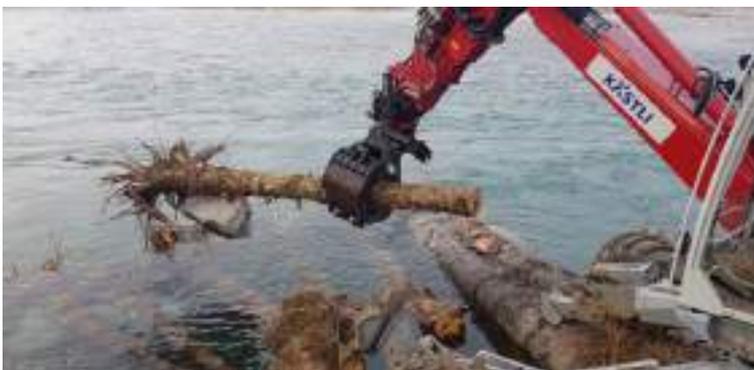
Abbildung 22: Strukturierung und Stabilisierung eines Ufers mit gruppierten Wurzelstämmen mit Ankersteinen (Foto: Kästli Bau AG)

Auch in den durch grosse ufernahe Fliesstiefen gekennzeichneten Abschnitten 5 bis 7 sollen die Uferbereiche mit ingenieurb biologischen Massnahmen aufgewertet und bei Bedarf stabilisiert werden. Aufgrund der grossen Fliesstiefe können die vorgelagerten, der BMU ähnelnden Strukturmassnahmen (Kap. 4.4.5) hier nicht mehr realisiert werden, der Auftrieb des Astwerks verunmöglicht den Bau. Aus diesem Grund sind zur Strukturierung der Ufer in diesen Abschnitten gruppierte Wurzelstämme mit Ankersteinen geplant. Die Wurzelstämme werden fächerartig angeordnet, die Wurzeln kommen wasserseitig zu liegen. Der Aufbau erfolgt mehrlagig bis knapp unter den Mittelwasserstand. Im oberen ufernahen Bereich erfolgen eine Überschüttung und ingenieurb biologische Begrünung.

Die Abschnitte 5 – 7 werden über den bestehenden Uferweg mit Kleinräten erschlossen. Der Bau der vorgesehenen Massnahmen erfolgt mit einem Schreitbagger (vgl. Abbildung 22).

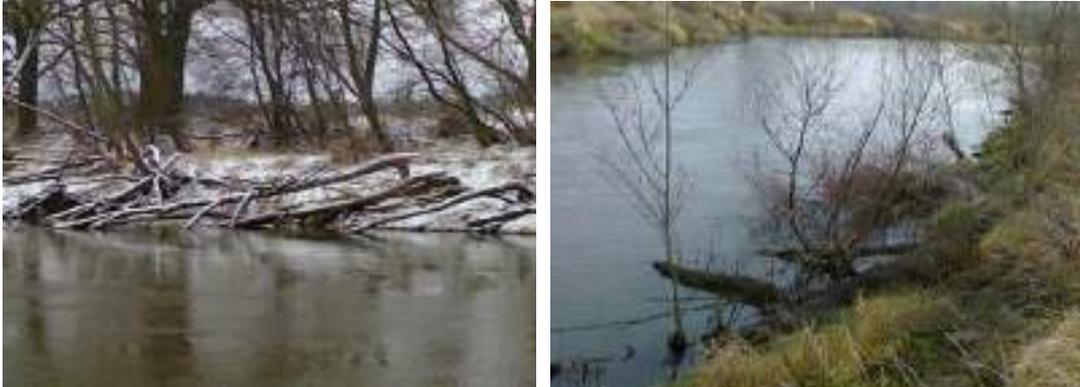
Abbildung 23: Vom Biber gefällte Bäume – das natürliche Vorbild des Bautyps Biberbäume (Fotos: G. Stellmacher)

In Abschnitt 8 sind, abgesehen von einem kleinen zu sanierenden Uferabschnitt direkt unter der Neubrücke, ausschliesslich Strukturmassnahmen zur Aufwertung der Aare geplant. Eine dieser Strukturmassnahmen ist der Einbau sogenannter Biberbäume. Das natürliche Vorbild dieses Bautyps sind vom Biber gefällte Uferbäume, die noch durch die Borke mit dem Wurzelstock verbunden sind, ins Wasser stürzen und dort wieder austreiben (Abbildung 23). Sie bilden ein strukturreiches Ufer, das u.a. zahlreiche Fischunterstände bietet.

nächsten Schritt wird in den Graben ein kräftiger Weidenast eingelegt, dessen Spitzen wasserseitig weit aus dem Graben ragen. Idealerweise ragen die Äste bis knapp über den Wasserspiegel, um bereits direkt nach Einbau als Deckungsstruktur zu wirken. Danach wird der Graben wieder mit Aushubmaterial verfüllt. Nach dem Einbau treiben die Weiden aus, was ihre strukturierende Wirkung dauerhaft verstärkt (vgl. Abbildung 23 rechts).

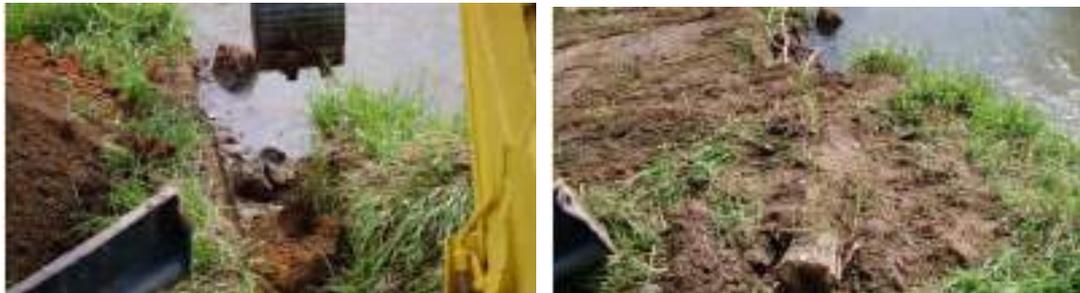
Abbildung 24: Einbau eines Biberbaums: Aushub eines schräg zum Ufer verlaufenden Grabens (links); in den Graben eingebaute Weidenstamm mit beginnendem Austrieb (rechts)

Biberbäume können mit nur geringem Eingriff in das bestehende Ufer eingebaut werden. Hierzu ist im ersten Schritt lediglich ein schmaler Graben mit starkem Gefälle Richtung Fluss auszuheben (Abbildung 24). Der Graben endet oberhalb einer möglichen Ufersicherung. Im

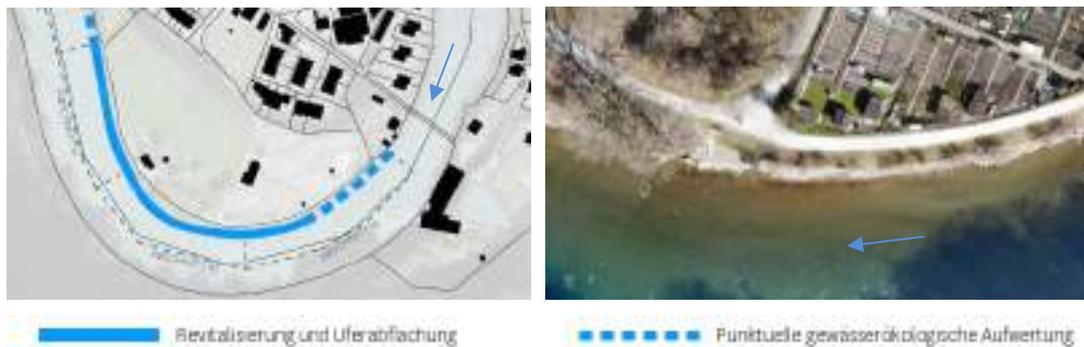
Abbildung 25: Situation Abschnitte 1a, 1b und 1c (links) und Orthofoto (Landplan AG) Abschnitt 1a/1b (rechts)

**Massnahmen:** Im Bereich der Seftau sollen die Ufer abgeflacht, strukturiert und die Zugänglichkeit verbessert werden. Die Strömungs- und Strukturvielfalt im Gerinne der Aare soll erhöht werden, um einen ökologischen Mehrwert zu erzielen. In Abschnitt 1b und 1c soll das Ufer lokal abgeflacht werden. Die bestehende Mischwasserleitung ist zu sichern. Auf die bestehende Uferbepflanzung ist Rücksicht zu nehmen. Für den Aarezugang sollen natürliche Zugänge mit plattenartigen Natursteinblöcke gemäss dem Gestaltungsplan Seftau (Landplan AG, 2021) realisiert werden (vgl. Kapitel 4.6). Die bestehende Ufersicherung ist zum Schutze der dahinterliegenden Werkleitung im Sohlenbereich zu belassen. Die Arbeiten an den Ufern sind mit dem Drittprojekt «SFG» der Gemeinde Bremgarten abzustimmen.

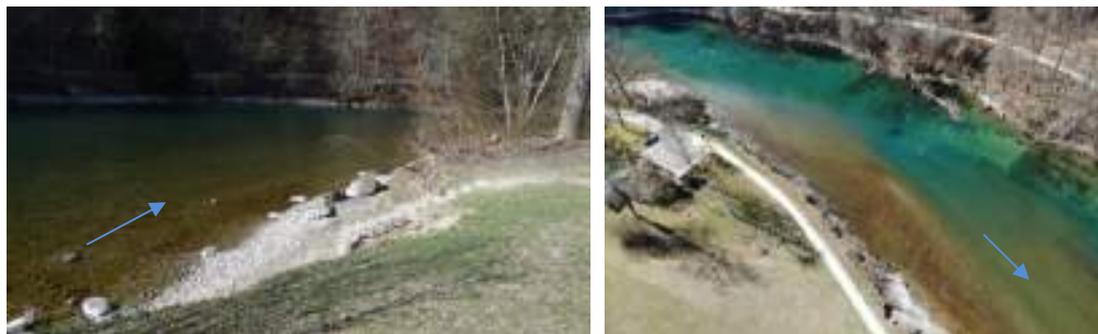
Abbildung 26: Gleitufer Seftau, Abschnitt 1b (links) und Orthofoto (Landplan AG) Abschnitt 1b/1c (rechts)

**Ist-Zustand:** Der Abschnitt liegt in einem ausgeprägten Gleitufer mit geringer Wassertiefe und Fliessgeschwindigkeit. Das Ufer zwischen Abschnitt 1b und 1c ist sanierungsbedürftig.

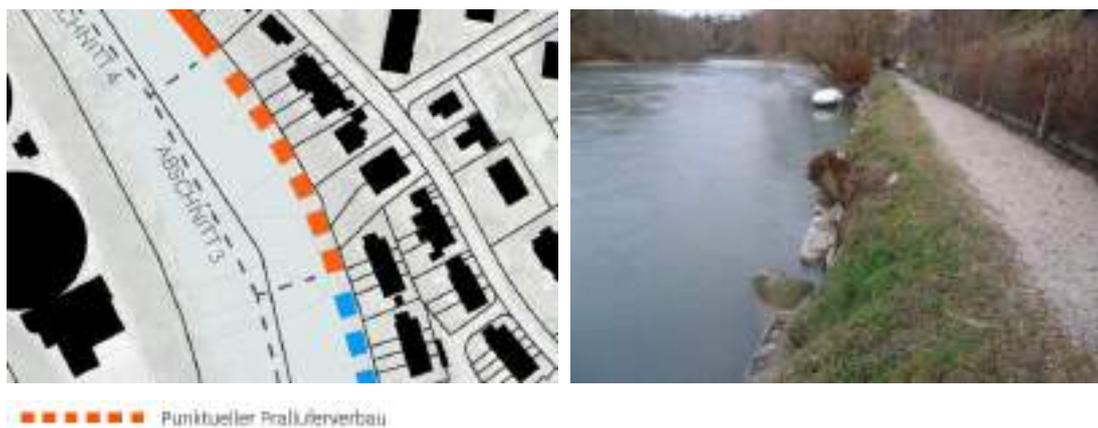
Abbildung 28: Situation Abschnitt 3 (links) und bestehender Blocksatz mit Mängeln am rechten Ufer (rechts)

**Ist-Zustand:** Gemäss Zustandsanalyse bestehen am Ufer «mittlere» Mängel. Der Böschungsfuss des bestehenden Uferverbau ist instabil. In Abschnitt 3 legt sich der Talweg ans rechte Ufer, es besteht ein ausgeprägtes Prallufer mit grossen Abflusstiefen (MW, h = 2.6 m).

**Massnahmen:** Durch die baulichen Massnahmen ist eine stabile Ufersicherung mit einer Lebensdauer  $\geq 80$  Jahre zu erzielen. Das Ufer ist mit Holz ökologisch aufzuwerten und die tiefen Stellen sind, wo möglich, zu erhalten (vgl. Kap. 4.3.1).

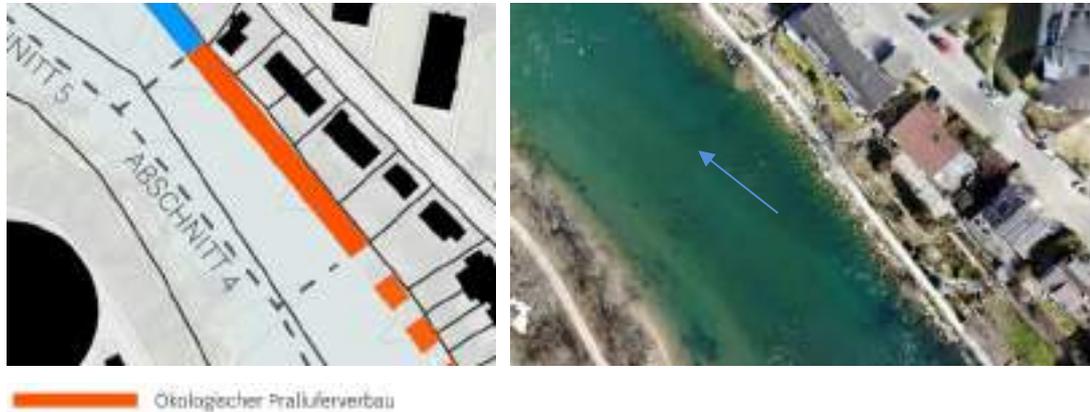
Abbildung 29: Situation Abschnitt 4 (links) und bestehender Blocksatz mit Mängeln am rechten Ufer (rechts)

**Ist-Zustand:** Gemäss Zustandsanalyse ist die Uferböschung in einem schlechten Zustand. Der Böschungsfuss des bestehenden Uferverbau ist instabil. In Abschnitt 4 ist der Kurvenkolk noch ausgeprägter als in Abschnitt 3 (MW, h = 4 m).

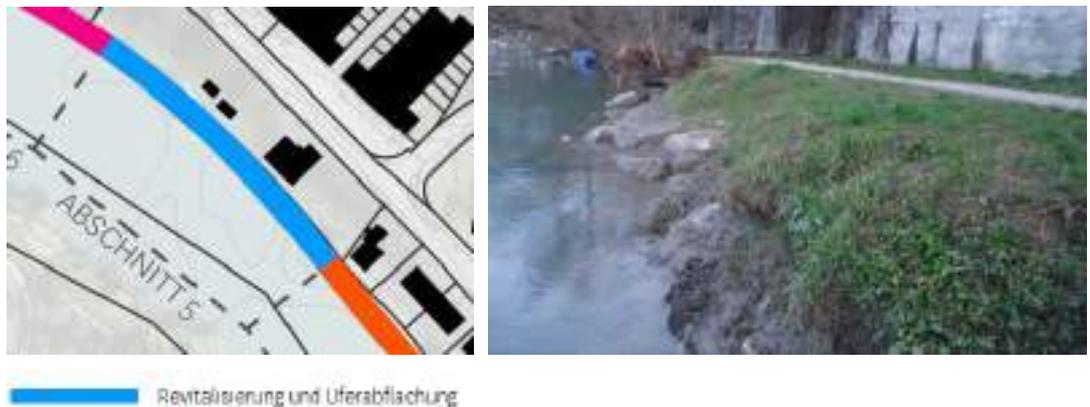
Abbildung 30: Situation Abschnitt 5 (links) und bestehendes rechtes Ufer (rechts)

**Ist-Zustand:** Gemäss der ökomorphologischen Bewertung wird der Abschnitt als «stark beeinträchtigt» eingestuft. Die bestehende Betonpflasterung ist in einem schlechten Zustand. Am Prallufer sind tiefe Stellen mit bis zu 4 m vorhanden. Am gegenüberliegenden Ufer befindet sich die ARA.

**Massnahmen:** Das Ufer soll mit Holz ökologisch aufgewertet werden und Deckungsstrukturen geschaffen werden. Entfernung oberste Betonplatte und Ergänzung durch Blocksteine.

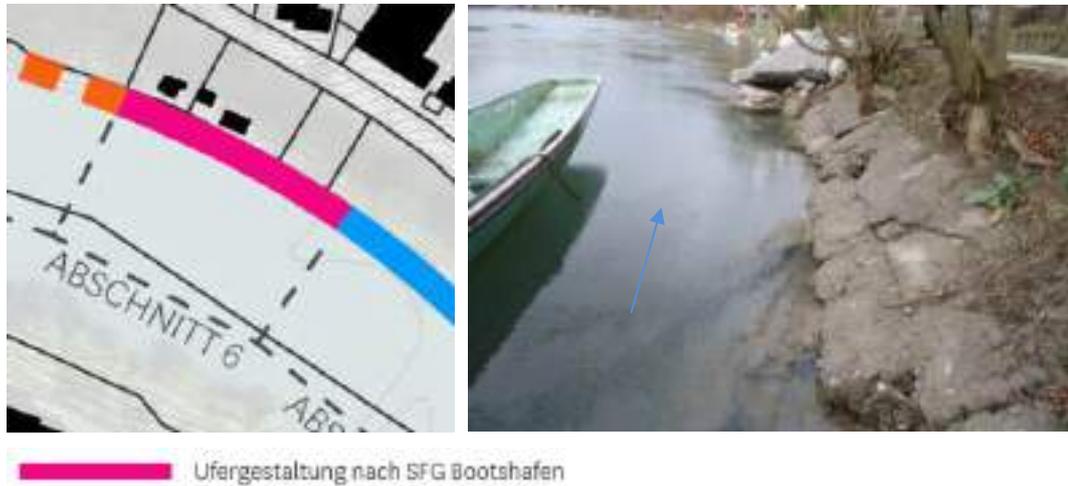
Abbildung 31: Situation Abschnitt 6, SFG (links) und sanierungsbedürftige Betonpflasterung am rechten Ufer (rechts)

**Ist-Zustand:** Die bestehenden Bootsanlegestellen und die noch vorhandene Betonpflasterung im Bereich der Fischerhäuschen sind in einem sanierungsbedürftigen Zustand.

**Massnahmen:** Analog den Massnahmen Abschnitt 5, Kapitel 4.5.5, sollen die Ufer mit Holz ökologisch aufgewertet und Deckungsstrukturen geschaffen werden. Die oberste Betonplatte soll entfernt und die Ufer mit Blocksteinen in Hinterbeton ergänzt werden.

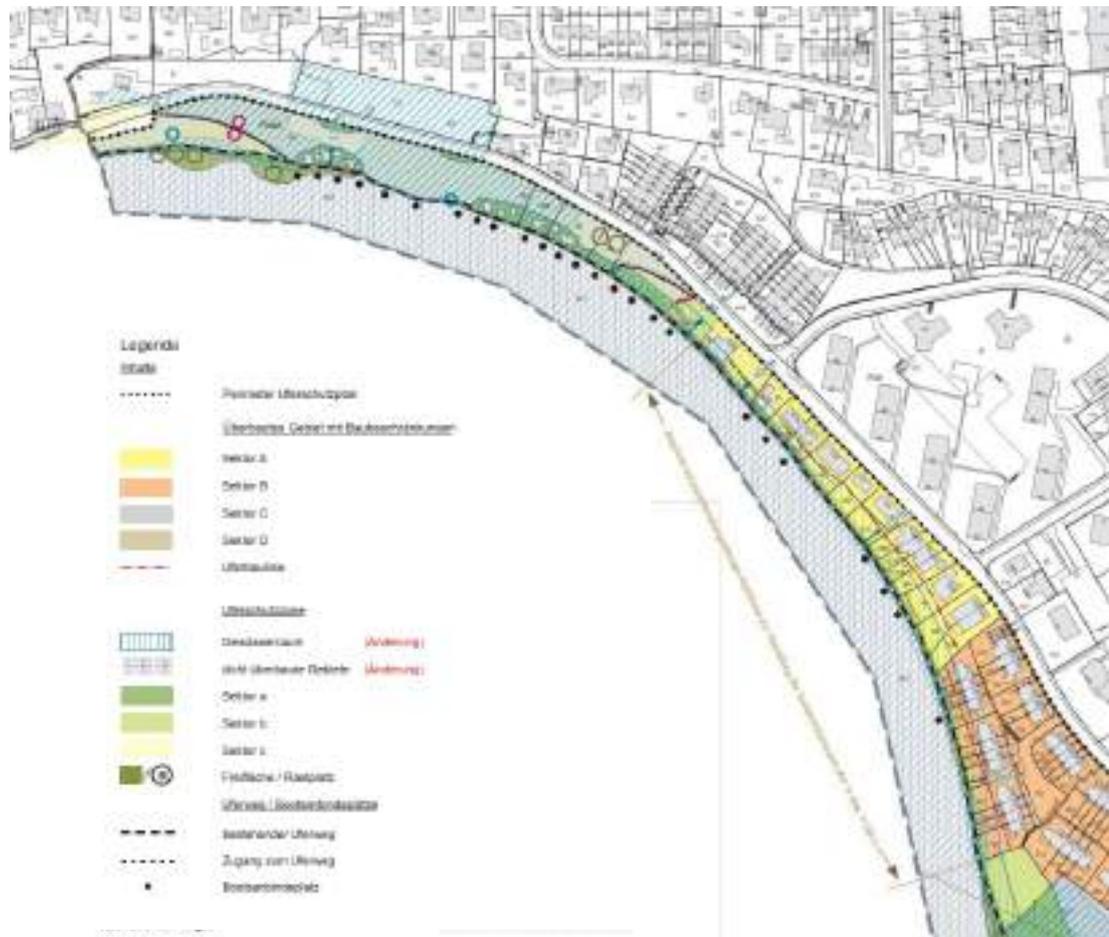
Abbildung 32: Bootsanbindeplätze, Auszug Uferschutzplan (Landplan AG, 2021)

Zwischen der Seftau und der Neubrücke sind heute 25 Bootsanbindeplätze verbindlich im Uferschutzplan gesichert (Abbildung 32).

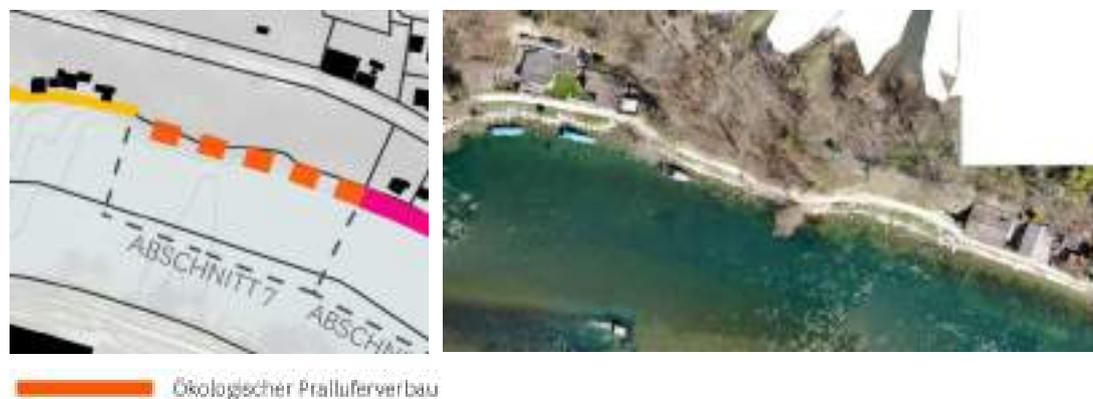
Abbildung 33: Situation Abschnitt 7 (links) und Orthofoto rechtes Ufer (rechts)

**Ist-Zustand:** Der Uferbereich ist sehr beengt. Am linken Ufer befindet sich die ARA und ihre Rückgabestelle in der Aare.

**Massnahmen:** Analog Ziele Abschnitt 5, Kapitel 4.5.5, Abtrag Fels und Uferweg nach aussen verschieben, unterste Steinreihen als Fussicherung belassen

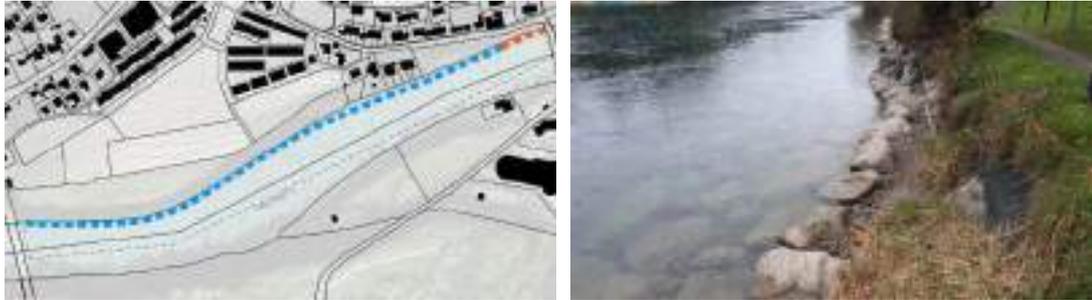
Abbildung 34: Situation Abschnitt 8 (links) und Zustand Uferweg unterhalb Neubrücke (rechts)

**Ist-Zustand:** Im gesamten Abschnitt fehlen Deckungsstrukturen. Unmittelbar unterhalb der Neubrücke ist der Uferweg und die Uferböschung in einem schlechten Zustand.

**Massnahmen:** Das Ufer und die Aaresohle soll punktuell mit Totholz und lebenden Gehölzen (nur Ufer) aufgewertet werden und Deckungsstrukturen geschaffen werden. Der Uferweg und die Uferböschung direkt unter der Neubrücke sind instand zu stellen.

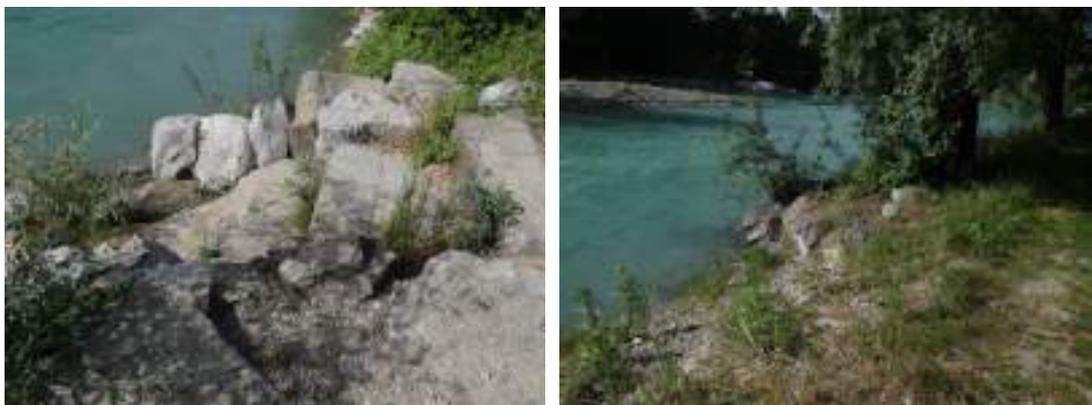
Abbildung 35: Zugang über neuen Blocksatz (links) und flaches Ufer als Zugang (rechts), Aeschenbrunnmatt, Bremgarten (Landplan AG, 2021)

Von der Seftau bis zur Neubrücke (Abschnitt 1 – 7) ist der Zugang zur Aare auf natürliche Art, durch den neuen Blocksatz gesichert. Technische Hilfsmittel wie Treppen, Stege usw. sind nicht vorgesehen (Abbildung 35).

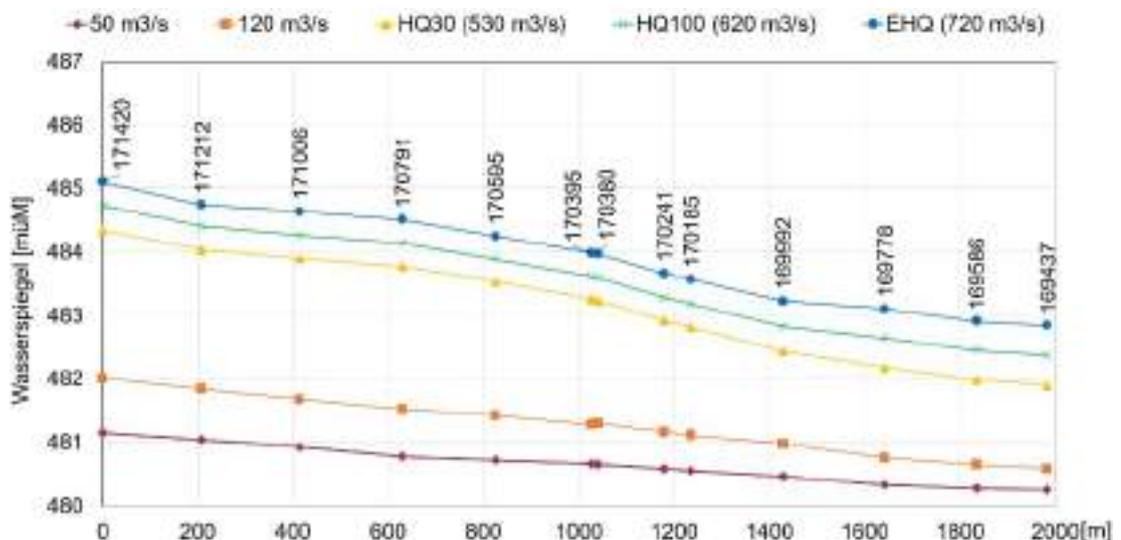
Abbildung 36: Modellierte Wasserspiegellagen im Projektzustand für verschiedene Aare-Abflüsse

Um den Projektzustand gemäss Kapitel 4 im Modell abzubilden, wurden die Strickler-Werte des rechten Ufers zwischen dem Seftausteg und der Neubrücke um 20% reduziert. Die entspricht einer Zunahme der Rauheit von 20%. Da unterstrom der Neubrücke (Abschnitt 8) nur lokale Strukturen vorgesehen sind, wurden die Strickler-Werte zwischen Neubrücke und Halenbrücke nur noch für jedes zweite Querprofil (ca. alle 100 m) reduziert.

Abbildung 36 zeigt die modellierten Wasserspiegel im Projektgebiet für den Projektzustand.

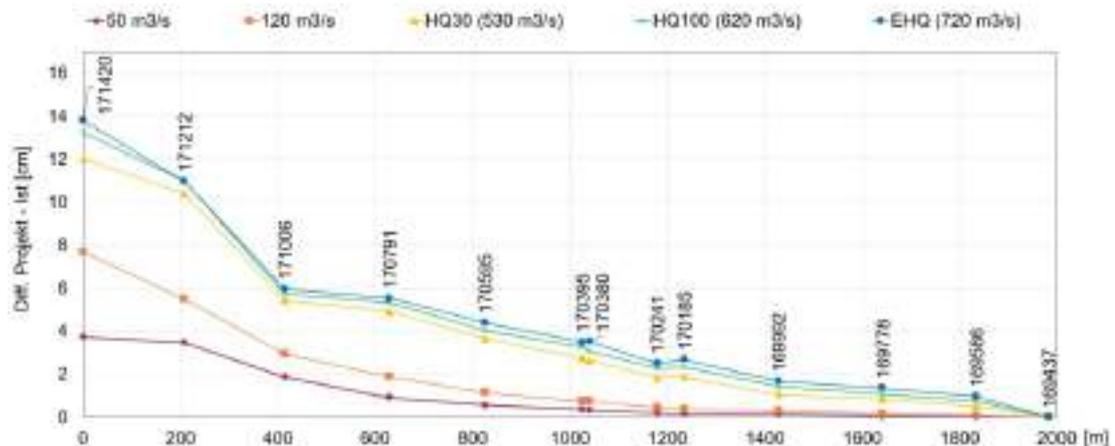
Abbildung 37: Modellierter Anstieg des Wasserspiegels im Projektzustand im Vergleich zum Ist-Zustand

Die Erhöhung der Rauheit im Projektzustand führt zu einem leichten Anstieg des Wasserspiegels im gesamten Projektperimeter gegenüber dem Ist-Zustand (Abbildung 37). Der grösste Anstieg von 10 – 13.5 cm (HQ<sub>100</sub>) wird im Bereich Seftau erwartet. Unterhalb davon beläuft sich die rechnerische Zunahme auf 2 – 6 cm und liegt damit im Bereich der Modellgenauigkeit. Da die Modellierung mit relativ konservativen Annahmen durchgeführt wurde (durchgehende Erhöhung der Rauheit am gesamten linken Ufer zwischen Seftau und Neubrücke), entsprechen die modellierten Werte der oberen Grenze für die Wasserspiegelerhöhung. Ausserdem kann die Kurvensituation im Bereich Seftau mit einer 1D-Modellierung nicht vollständig abgebildet werden. Insbesondere bei Hochwasserabflüssen wird die stärkere Beanspruchung des linken Ufers im Gegensatz zum rechten, raueren Ufer, unterschätzt und der Wasserspiegelanstieg somit tendenziell überschätzt.

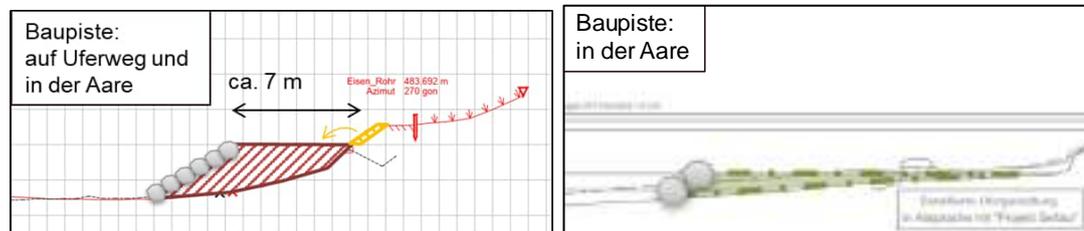
Abbildung 38: Baupiste auf Uferweg und in der Aare (QP 4), Abschnitt 3 und 4 (links) und Baupiste in der Aare, Aufbau aus vorhandenem Aarekies, Abschnitt 1 und 2 (rechts)

In Abschnitt 1 können die Arbeiten über den bestehenden Uferweg erfolgen oder wo nötig über eine Baupiste in der Aare, die aus vorhandenem Aarekies gebaut wird. Abschnitt 2 wird über eine Baupiste in der Aare, die aus vorhandenem Aarekies erstellt wird, erschlossen. (vgl. Abbildung 38, rechts)

Für den Abschnitt 3 und 4 (Abbildung 38, links) ist eine Baupiste teils auf dem Uferweg und zum grösseren Teil in der Aare vorgesehen (vgl. Abbildung 39). Dazu wird der bestehende Uferweg abgetragen. Anschliessend wird aus vorhandenem Aarekies der linken Aarehälfte oder ggf. zugeführtes Kies geschüttet und mit den Blocksteinen für den späteren Blocksatz (vgl. Kap. 4.4.1) aareseitig gesichert. Die Baupiste hat eine Breite von ca. 7 m. Der Bau des Blocksatzes erfolgt über Kopf zusammen mit dem Rückbau der Baupiste, dem Einbau der Strukturnassahmen und der Erstellung des neuen Uferwegs (vgl. Kap. 8.1).
