# Wasserbaubewilligung

Technischer Bericht

Gemeinde	Bremgarten bei Bern, Kirchlindach	Datum Dossier	14.07.2023
Erfüllungspflichtiger	BKW Energie AG	Revidiert	
Gewässernummer	37	Projekt-Nr.	201060000

## Aufwertung und Instandsetzung Aareraum Seftau – Halenbrücke

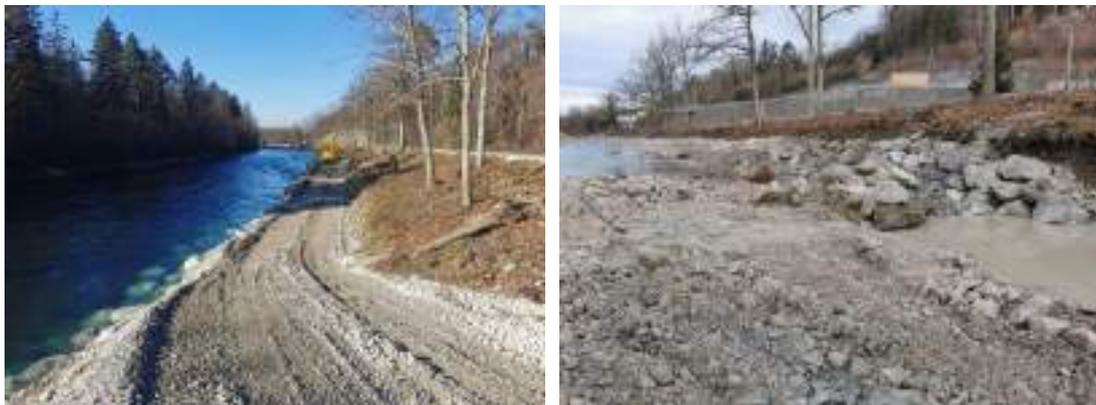
Abbildung 39: Baupiste Aare bei Muri (Fotos: Kästli Bau AG, 2021): Baupiste (links) und Bau neuer Blocksatz (rechts)

Für den Abschnitt 3 und 4 (Abbildung 38, links) ist eine Baupiste teils auf dem Uferweg und zum grösseren Teil in der Aare vorgesehen (vgl. Abbildung 39). Dazu wird der bestehende Uferweg abgetragen. Anschliessend wird aus vorhandenem Aarekies der linken Aarehälfte oder ggf. zugeführtes Kies geschüttet und mit den Blocksteinen für den späteren Blocksatz (vgl. Kap. 4.4.1) aareseitig gesichert. Die Baupiste hat eine Breite von ca. 7 m. Der Bau des Blocksatzes erfolgt über Kopf zusammen mit dem Rückbau der Baupiste, dem Einbau der Strukturnassahmen und der Erstellung des neuen Uferwegs (vgl. Kap. 8.1).

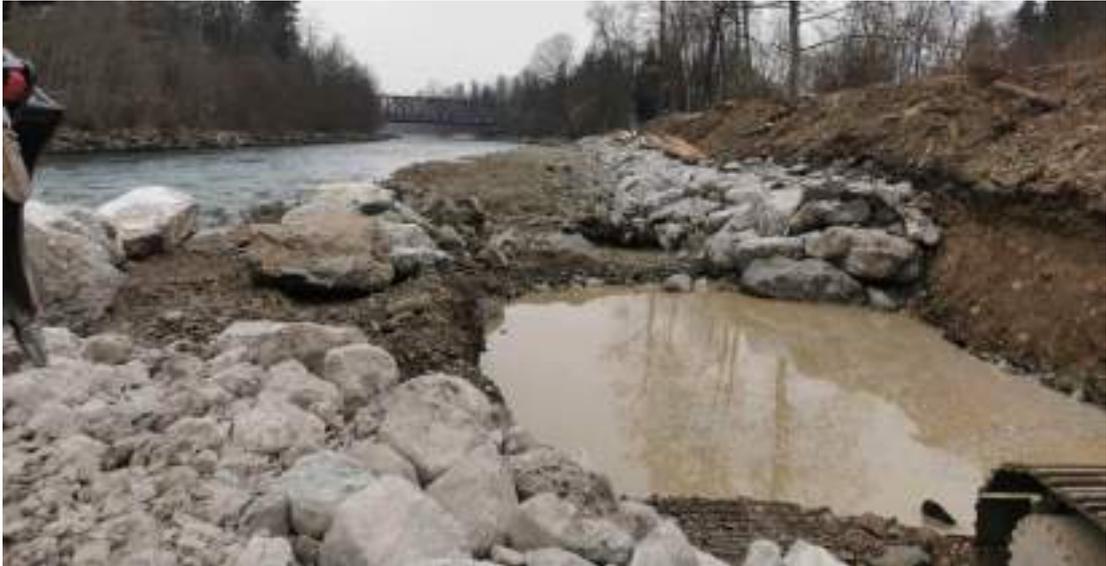
Abbildung 40: Bau neuer Blocksatz, Aare bei Muri (Foto: Kästli Bau AG, 2021)

Für die Massnahmen entlang des Ufers (insb. Abs. 3 und 4) werden voraussichtlich kleine Dämme aus dem Baupistenmaterial geschüttet (Abbildung 40). Durch Abschöpfen kann der Wasserspiegel in der «Baugrube» des neuen Blocksatzes um bis zu 0.5 m ggü. der Aare abgesenkt werden.

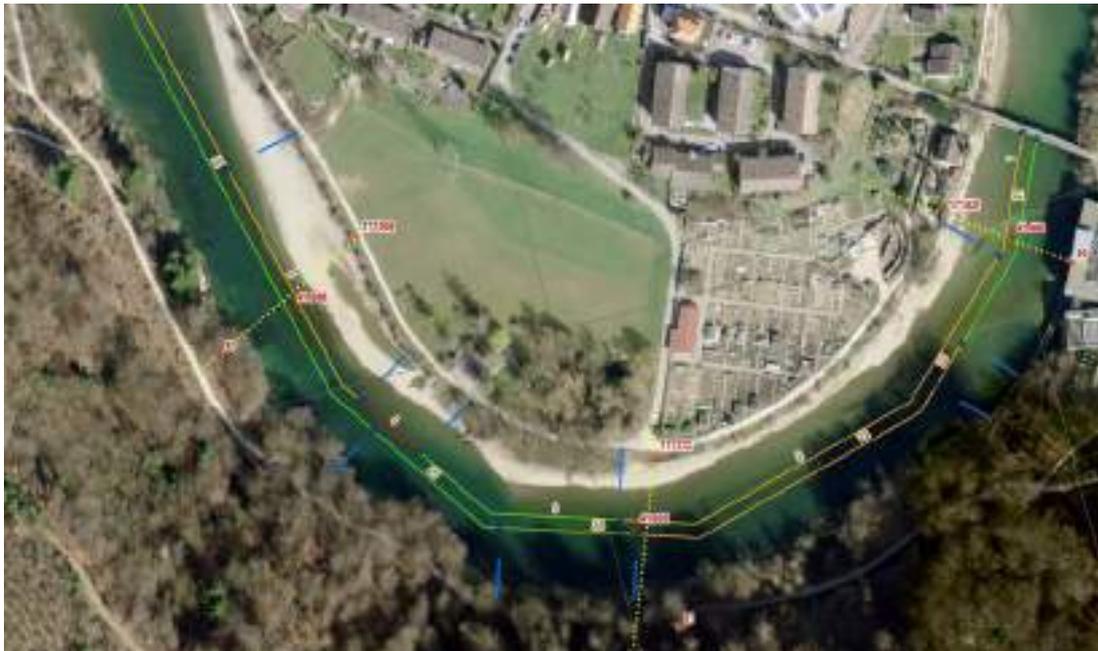
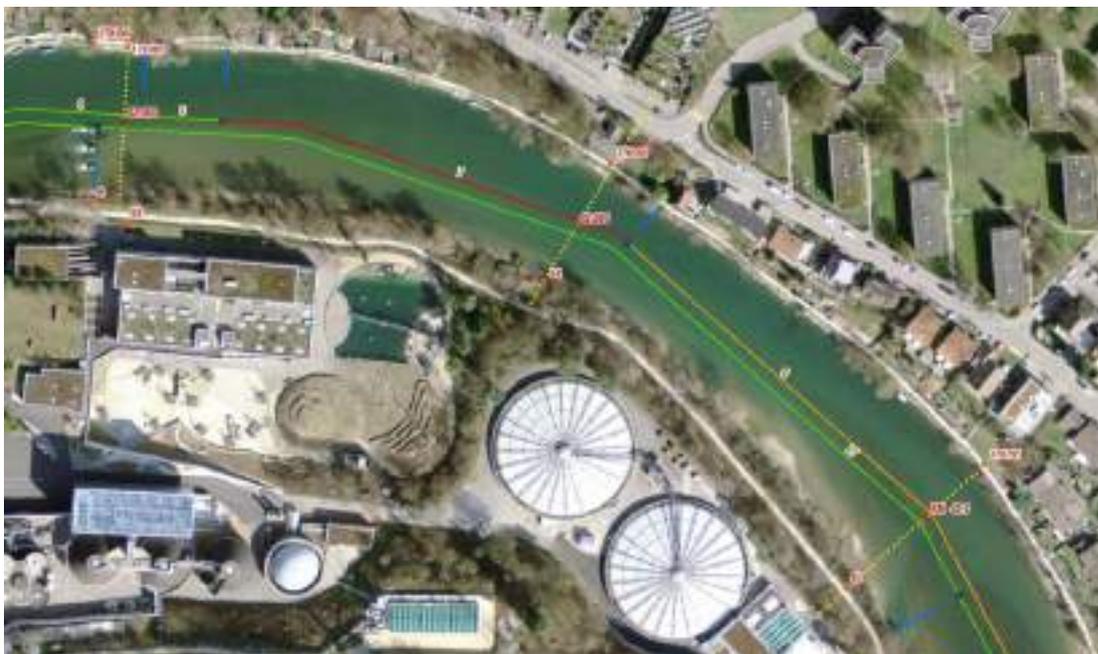
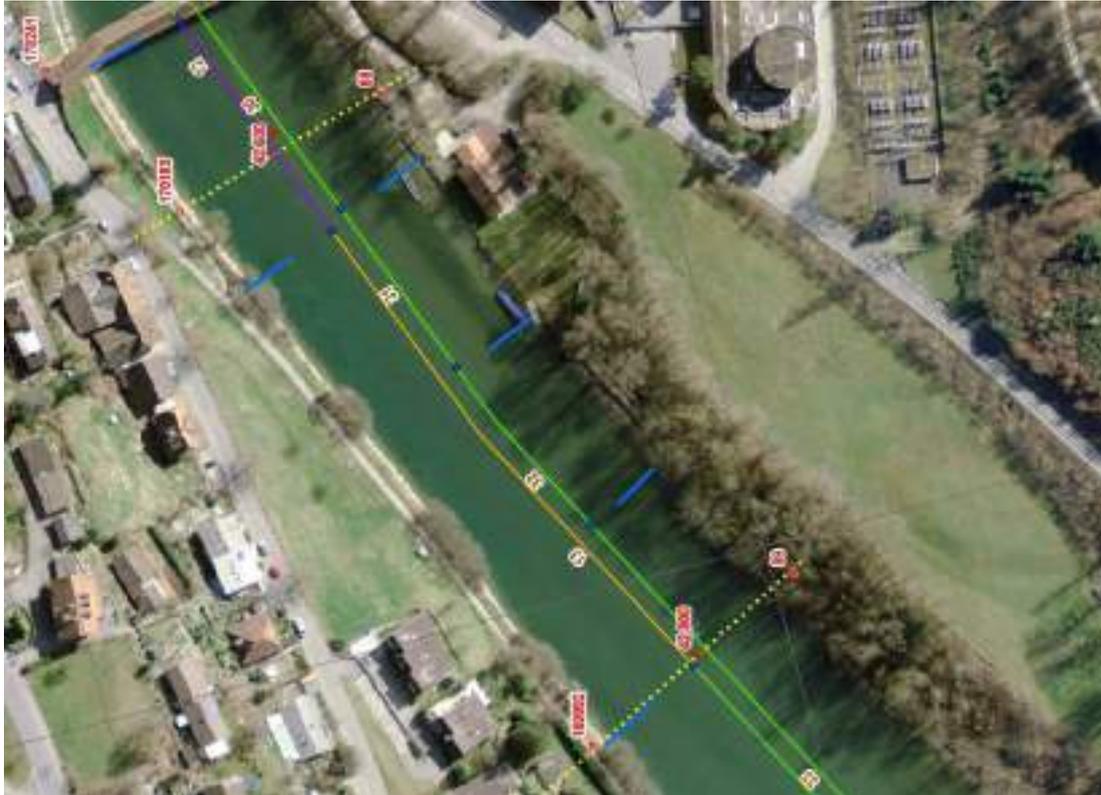
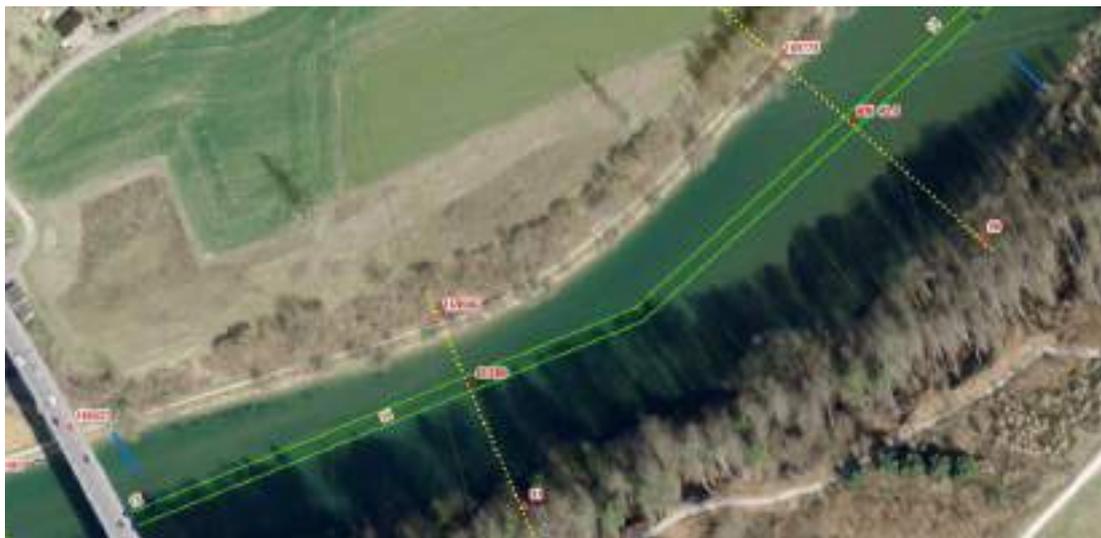
Massnahmendringlichkeit gem. Exceltabelle, braune Nummer = Abschnitt

- keine
- gering
- mittel
- hoch
